**MANTENIMIENTO Y OPERACION DE PLANTAS DIESEL
PARA LA GENERACION ELECTRICA EN COLOMBIA**

ONUDI Contrato N° 80/127 Proyecto N° SI/COL/80/801

INFORME FINAL

Milán, 23 de Enero de 1981

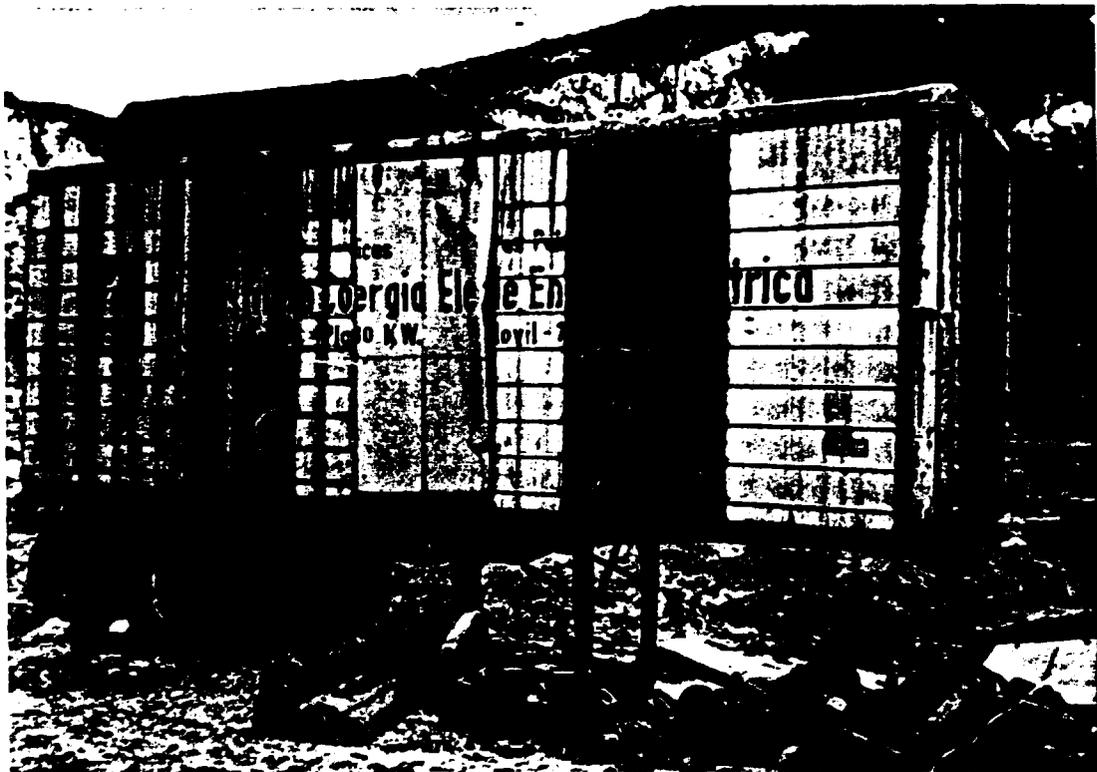
Bodega de Soacha: unidad movil MAN de 710 kW desmantelada

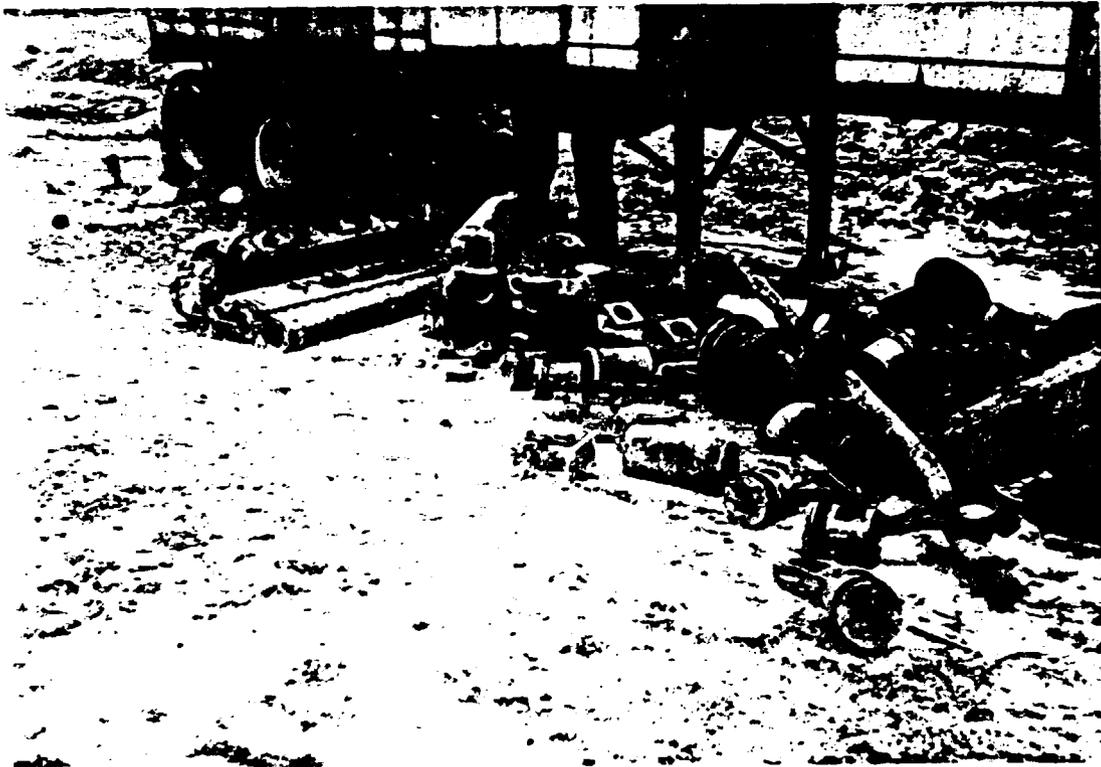
Bodega de Soacha: las partes de la unidad móvil MAN de 710 kW jacen al abierto, en el suelo

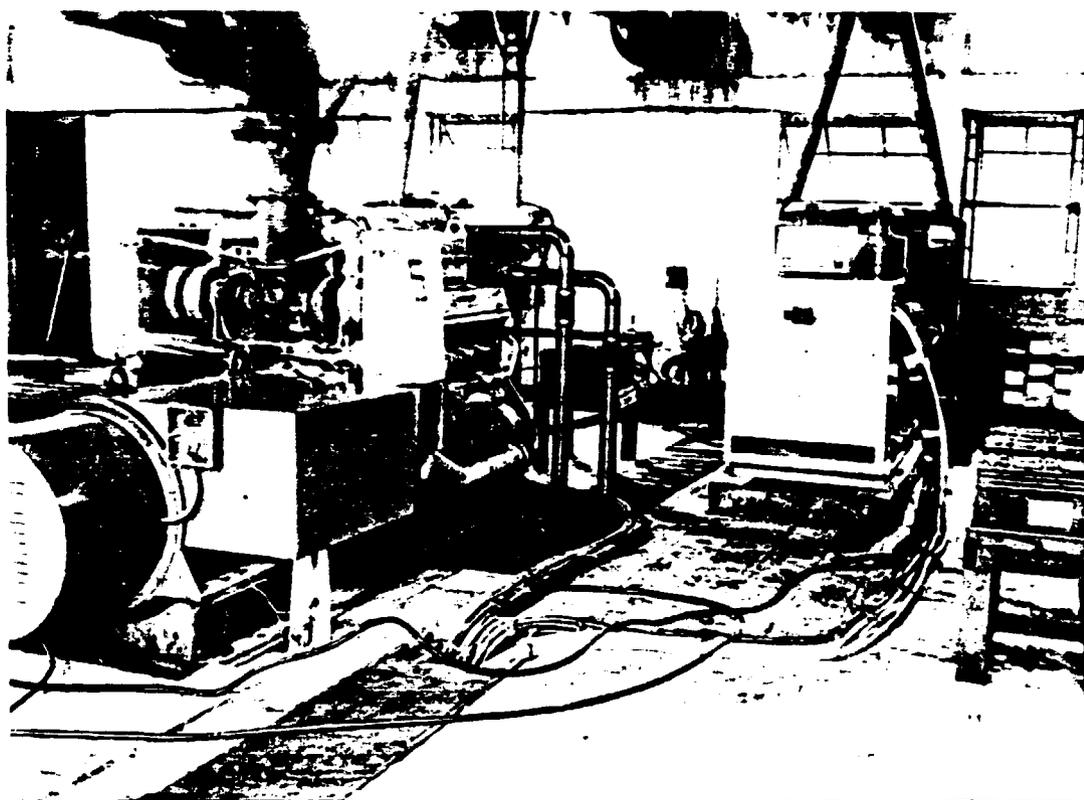
CENTRAL DE LETICIA: La Central està congestionada, y por consiguiente es dificil la manutencion.

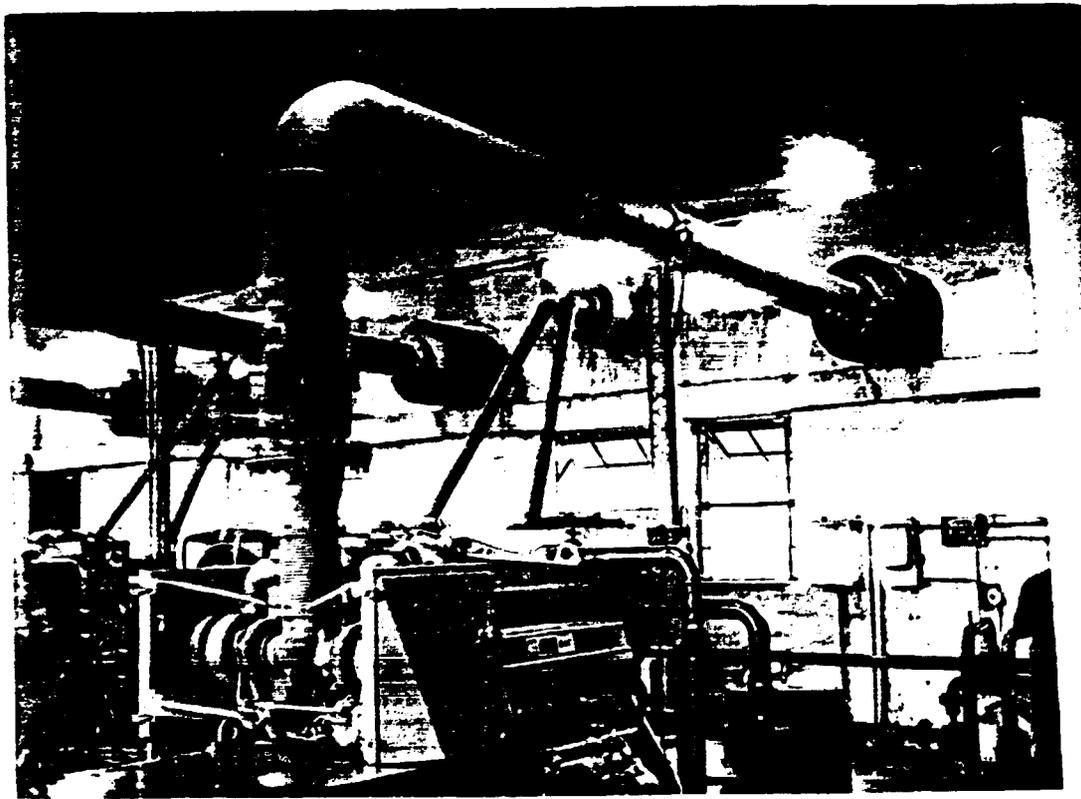
CENTRAL DE LETICIA: El incorrecto entretendido de los tubos de descargue y de los silenciadores puede daños y ruidos.

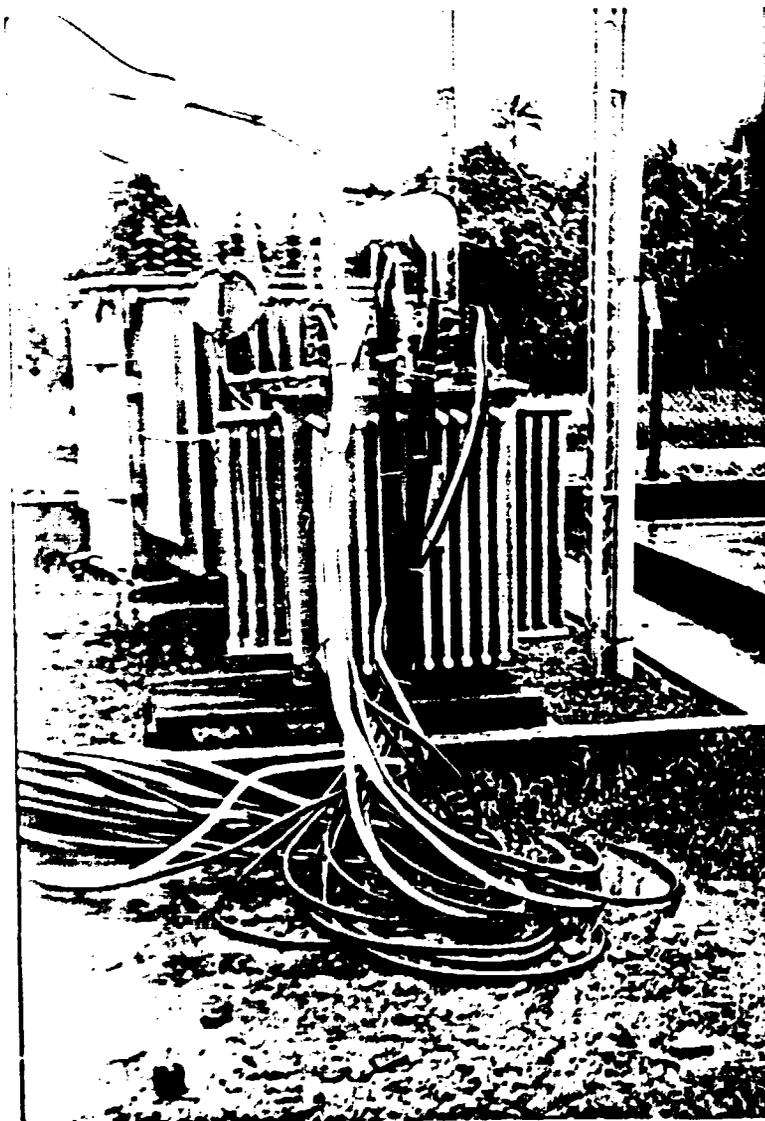
CENTRAL DE LETICIA: Es conveniente apoyar los cables teniendo en cuenta la presencia de aceites, combustibles y ratos en la Central y en las inmediatas cercanías.

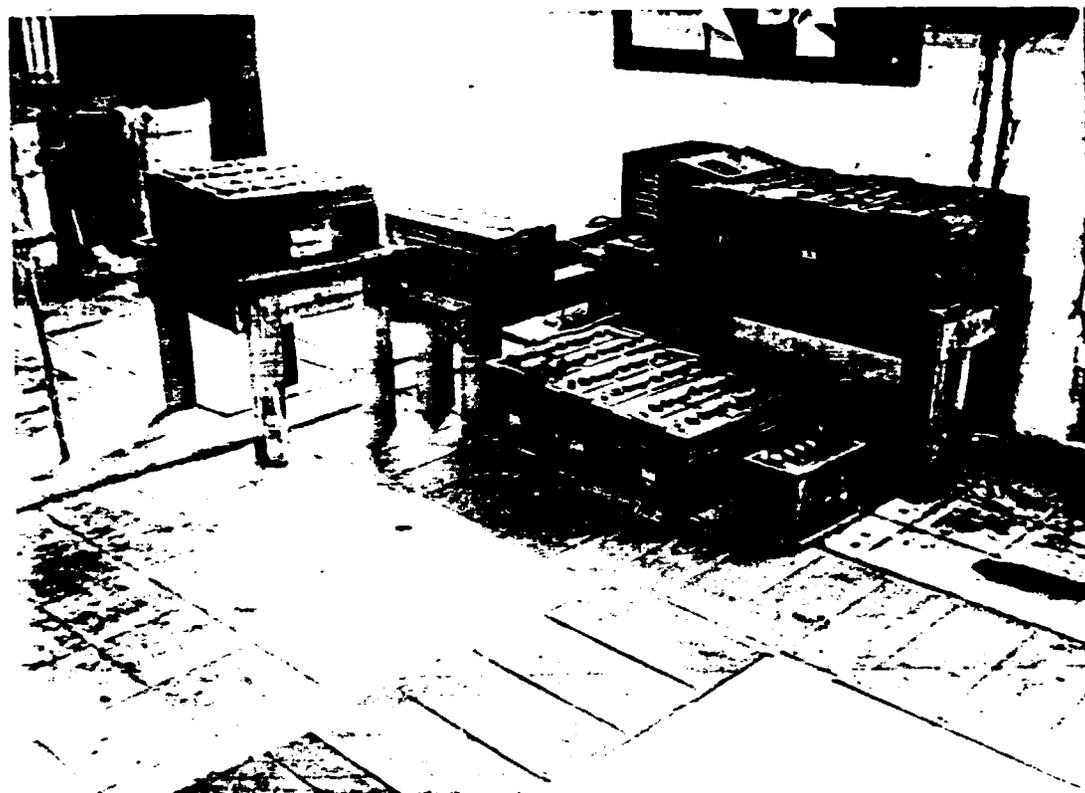
CENTRAL DE LETICIA: Estoqueado de baterías.
Las baterías apoyadas en el piso
se dañan rápidamente.

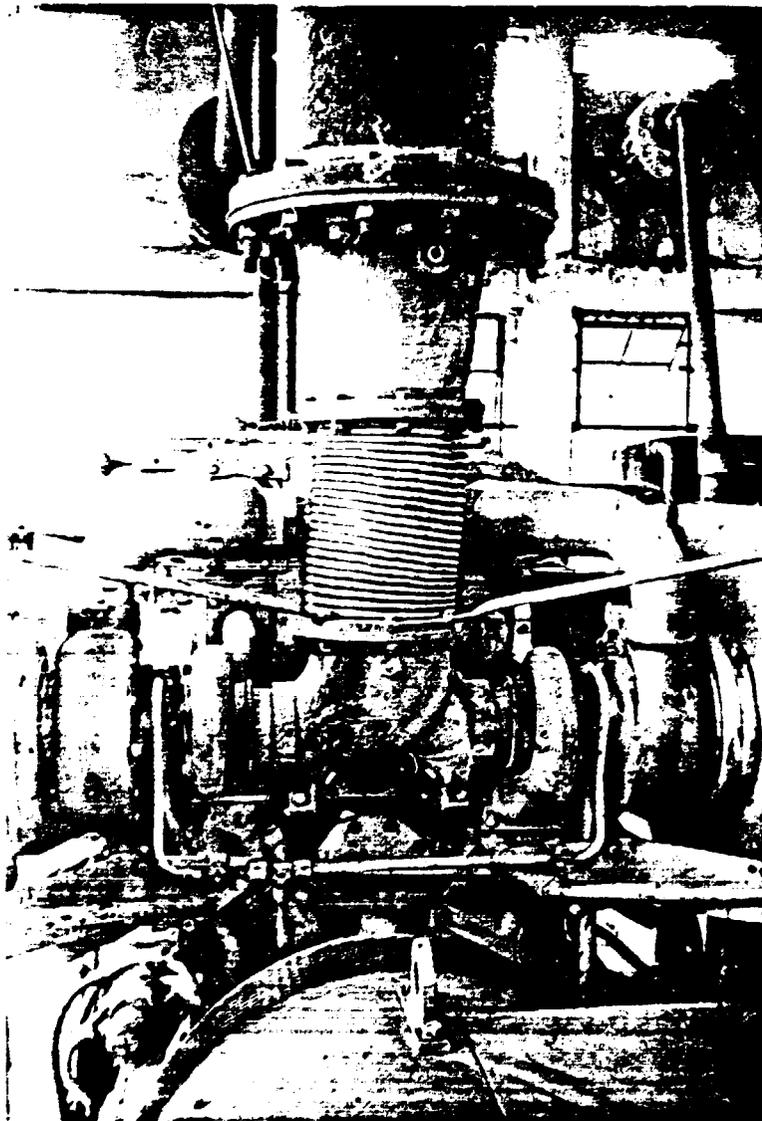
CENTRAL DE LETICIA:Montaje no correcto de un junto elástico en el conducto gas de descargue.

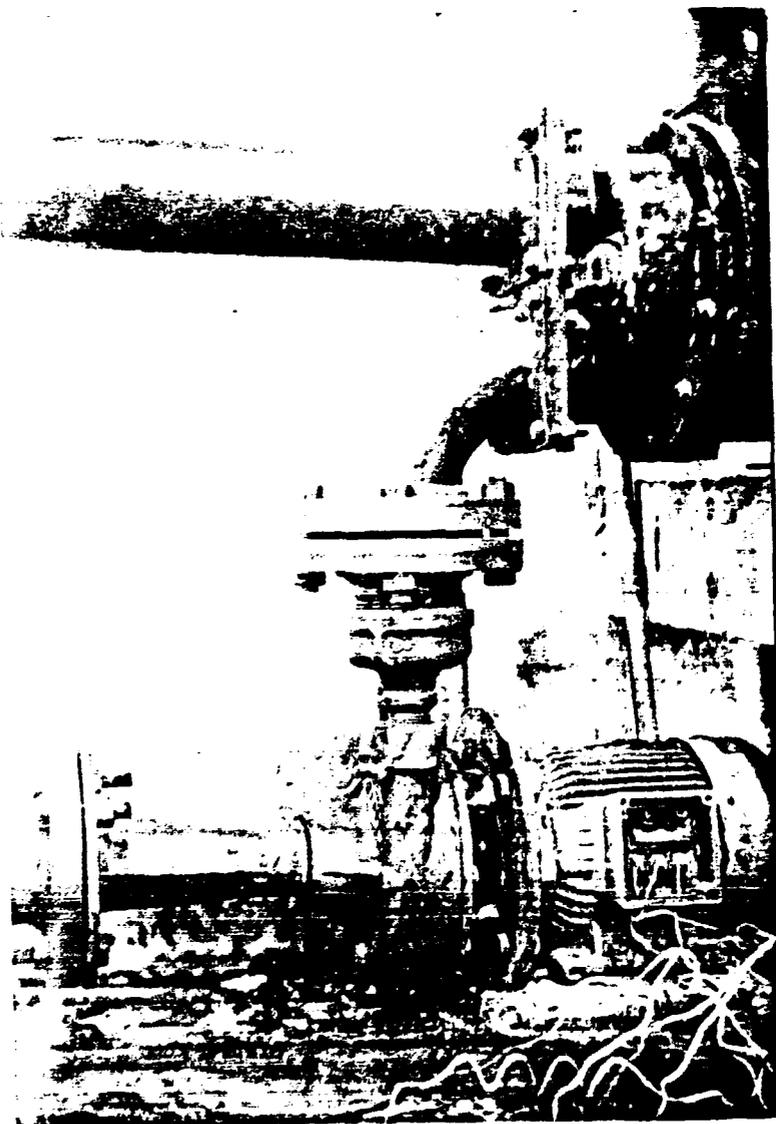
CENTRAL DE LETICIA: Empalmes de esta clase para ciertos tipos de motores son peligrosos y pueden comprometer el funcionamiento de la Central.

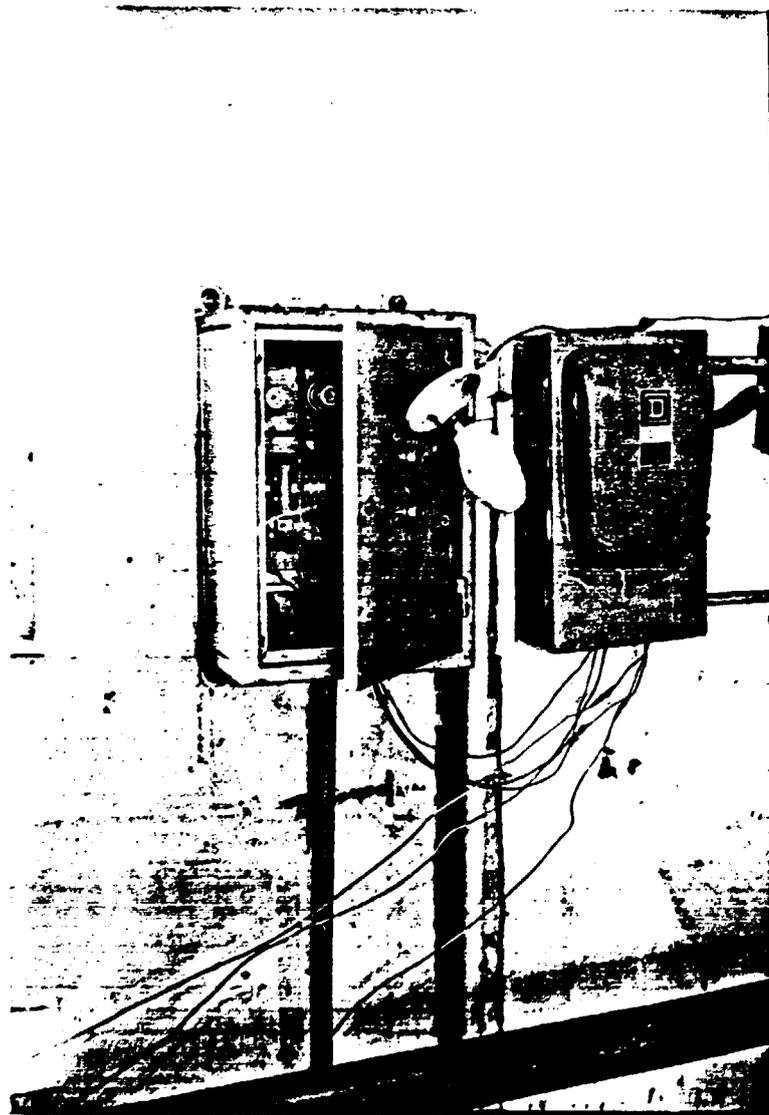
CENTRAL DE LETICIA: CUADRO CON PROTECCION.

Es de lamentar la importancia fundamental
del respeto por las normas de seguridad.

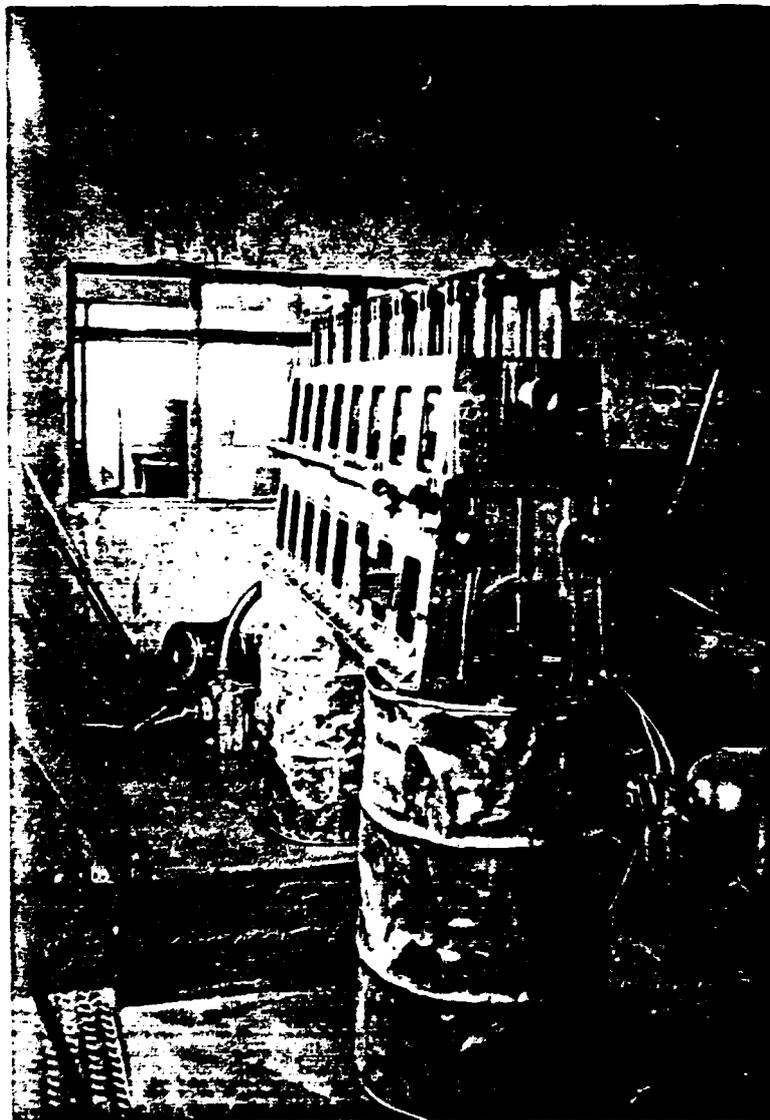
CENTRAL DE MOCOA: El personal de manutencion no dispone de equipos adecuatos

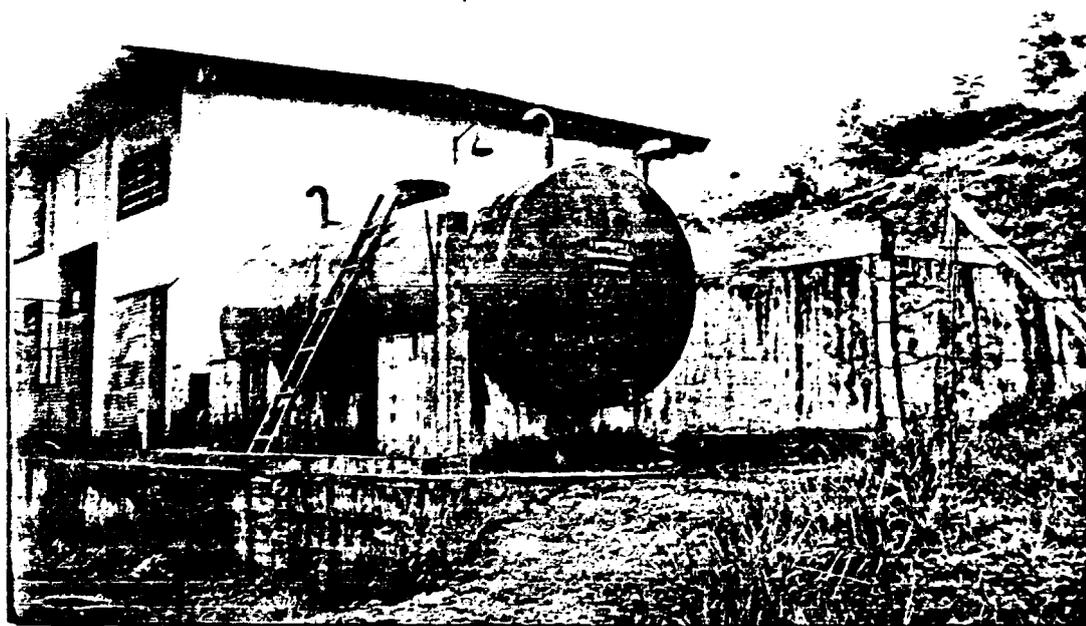
CENTRAL DE MOCOA : Tanzue de ACPM. No sè, prevee el
recupiente de contencion

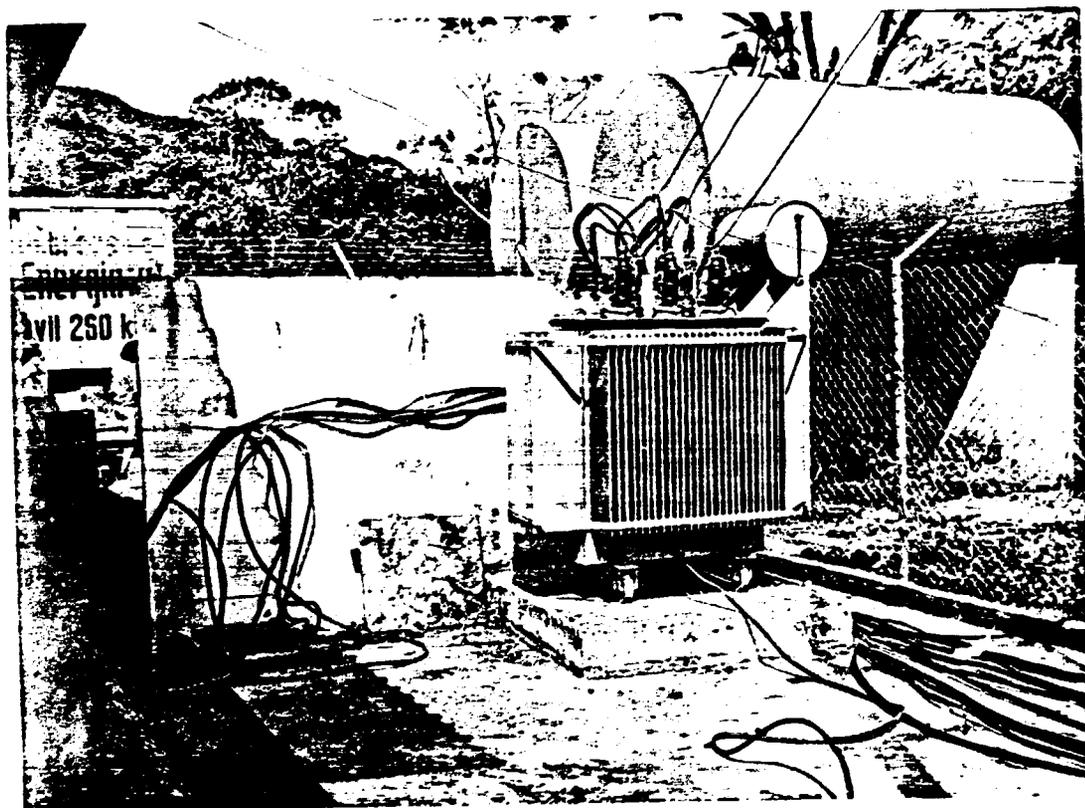
CENTRAL DE YOPAL: Los cables deben descargarse en manera correcta con el fin de evitar un rapido desgaste.
