ETUDE - DIAGNOSTIC TECHNICO-ECONOMIQUE POUR LA RECONSTRUCTION
DE LA BRASSERIE DE LA SOCIETE "LA BENINOISE"

SI/BEN/86/895

REPUBLIQUE POPULAIRE DU BENIN

Rapport final*

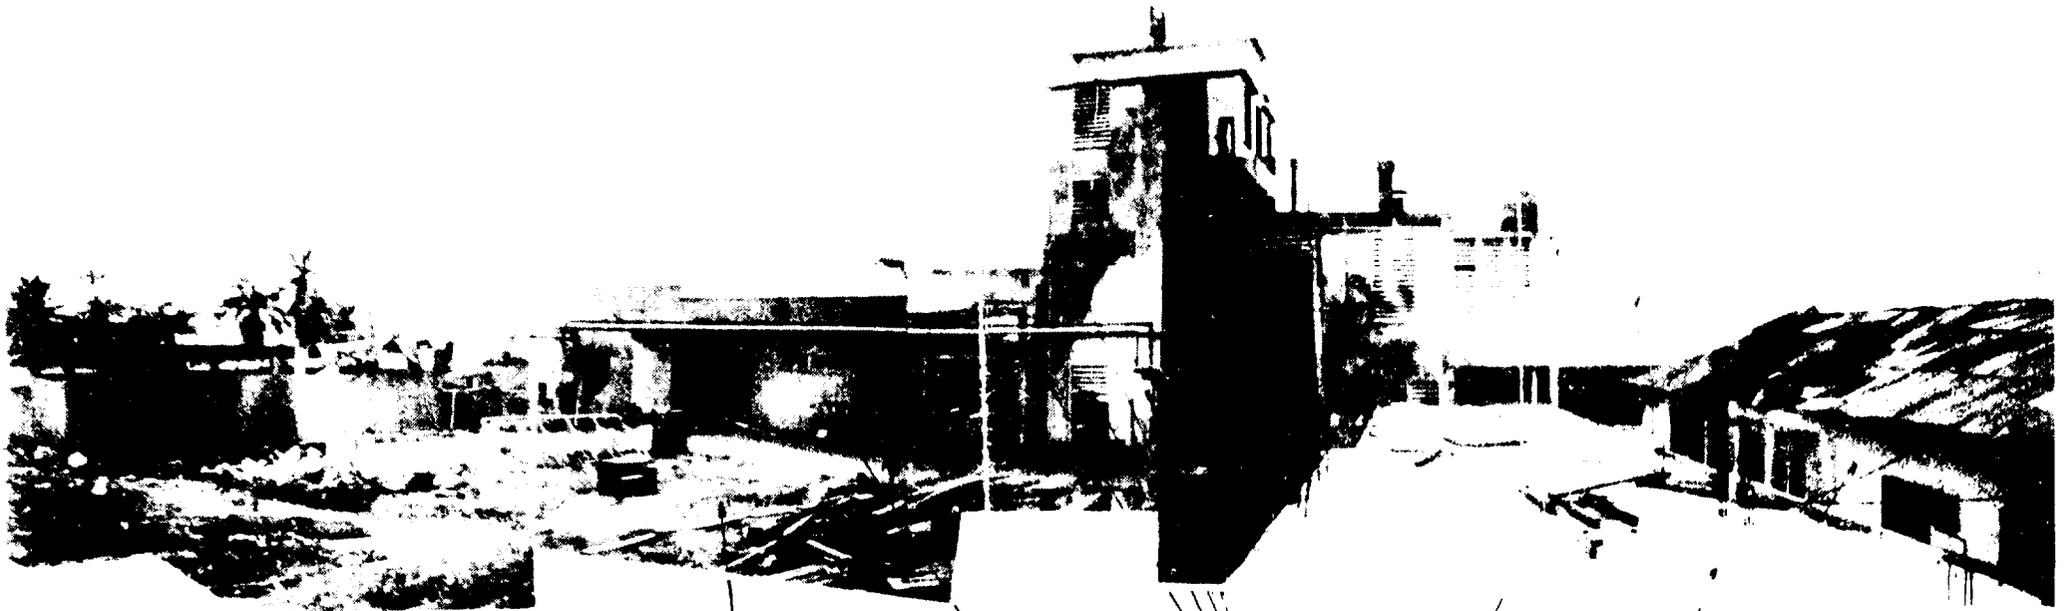
façade Nord

Façade Avant Zone VI Lézardée
