PROGRAMA DE APOYO DIRECTO A LA INDUSTRIA EN LOS PAISES EN DESARROLLO:
MISIONES INVESTIGADORAS Y DE IDENTIFICACION DE PROYECTOS

Informe técnico: La industria del cemento de Nicaragua*

Preparado para el Gobierno de Nicaragua
por la Organización de las Naciones Unidas para el Desarrollo Industrial

Basado en la labor realizada por los Srs. B. Bülow Andersen,
ingeniero mecánico, y A. Norholm, ingeniero de procesos

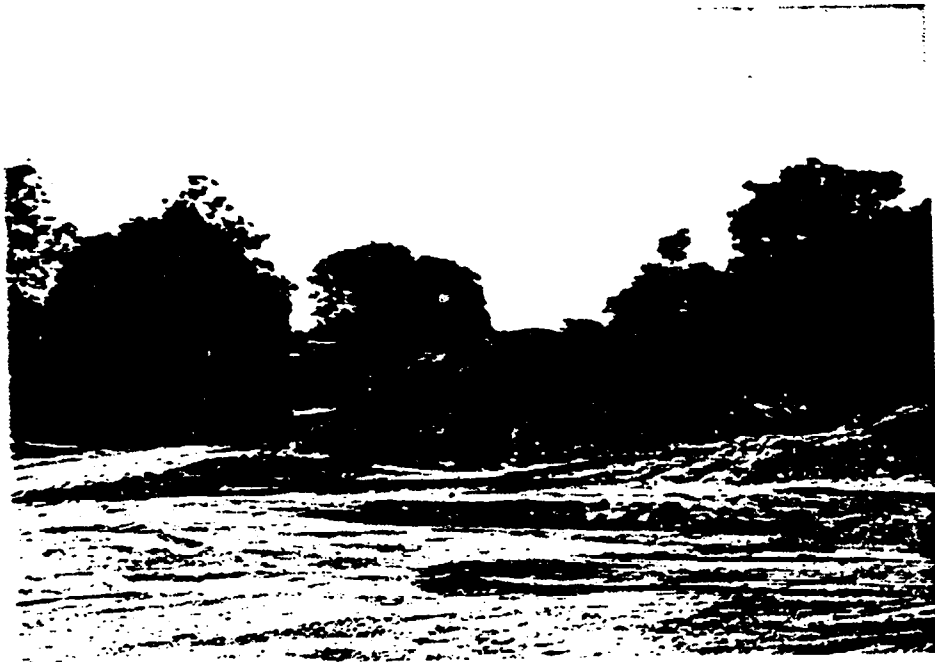
Clifker depositado al aire libre.

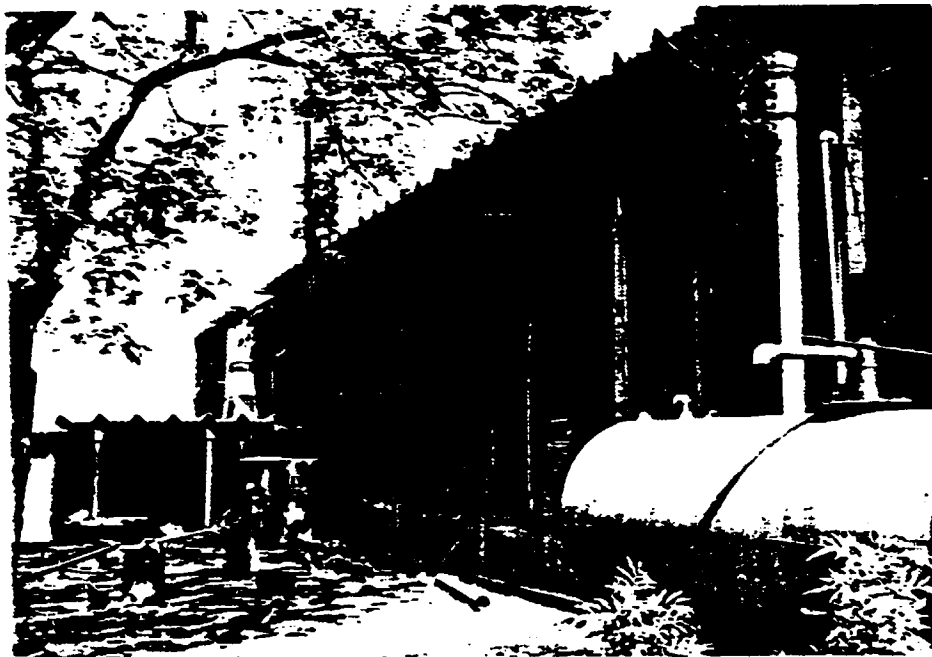
Desde el punto de vista mecánico, el secador se halla, al igual que toda la planta, en un estado muy deficiente (véase la sección 5). Desde 1987 no se ha producido cemento puzolánico. En el anexo 35 figuran datos sobre la calidad del cemento puzolánico producido ese año. La calidad del mismo apenas si cumple con las especificaciones ASTM 595, tipo IP, para el cemento portland puzolánico.

Exmisa. Tambor para secar la purclana.

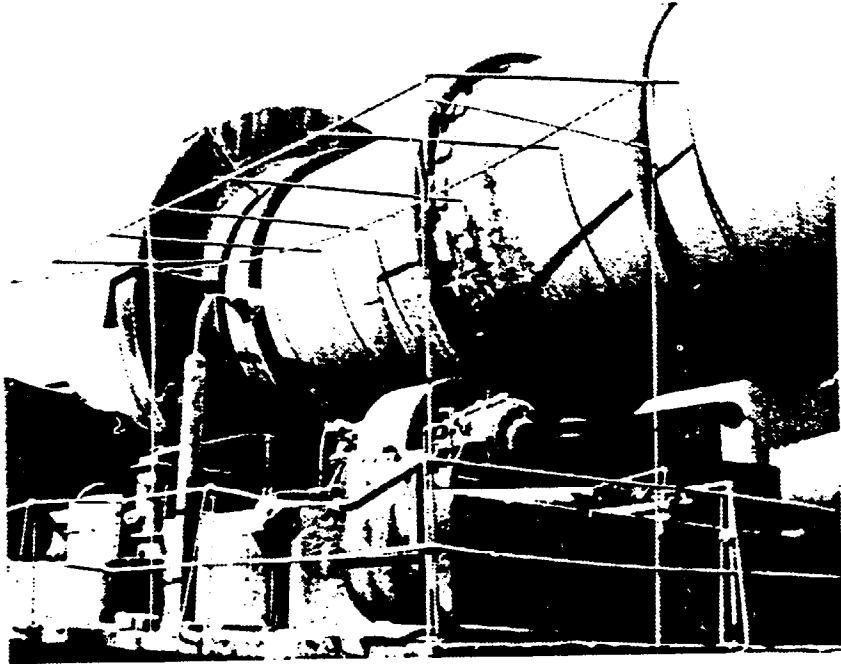
7) Horno No. 2, soporte No. 2.

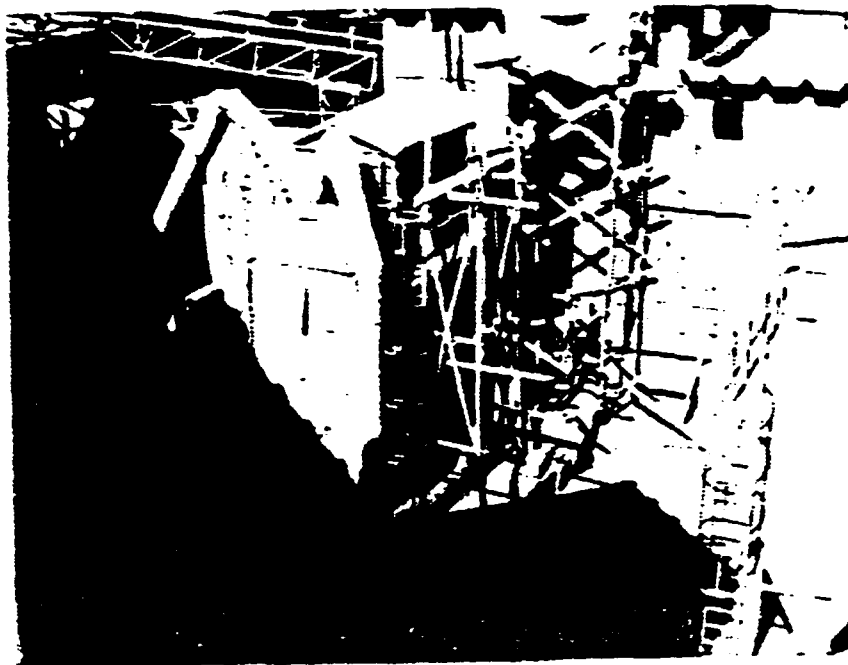
22) Sección de mollienda de cemento. Precipitador electrostático.

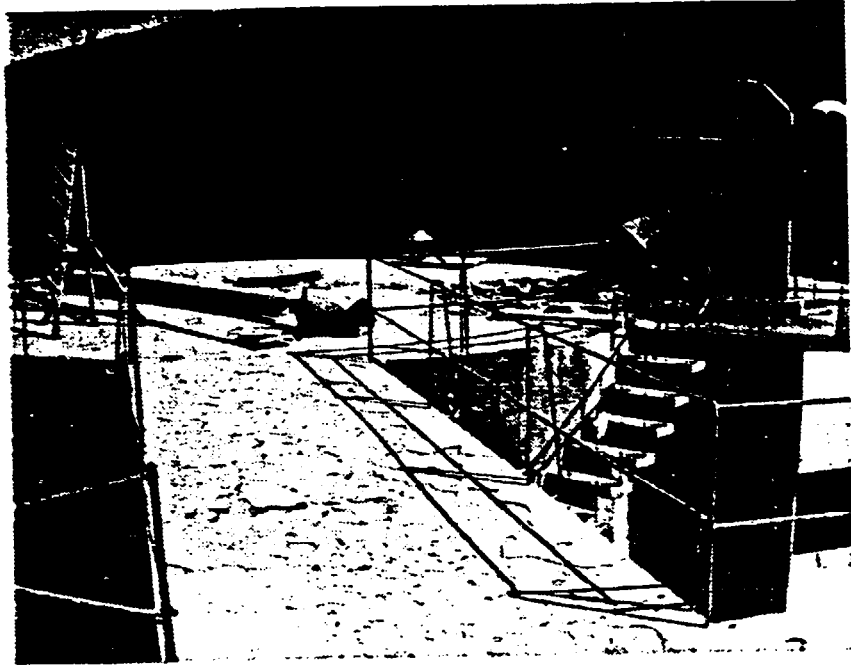
36 Terraza de silo de alinker. Obsérvese que el revestimiento para la distribución en los compartimentos del silo está terminado.

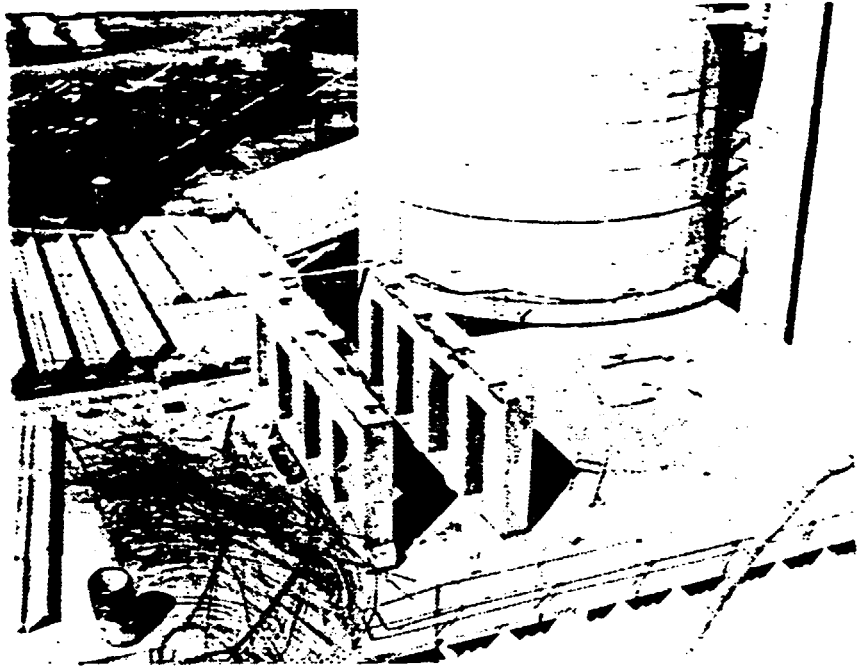
El precipitador electrostático no ha sido instalado, y el molino funcionará sin él (véase anexo 59).

40. Placa de base para el precipitador electrostático que falta (molino de cemento No. 3).
