DESARROLLO DE VENTANAS DE MADERA

SI/CHI/87/802

CHILE

Informe técnico: Evaluación de la
producción de ventanas de madera*

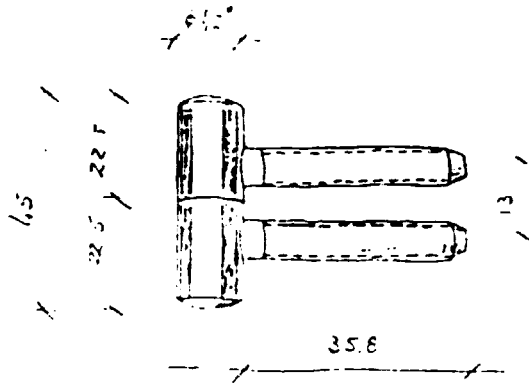
FIG. NO 1

Se adoptó como norma general la utilización del pernio tipo ANUBA, fig. Nº 1. Este pernio es autorroscable y por consiguiente se puede regular el grado de contacto entre las hojas y el cerco correspondiente. El número de pernios a colocar por hoja dependerá de tres factores fundamentalmente:

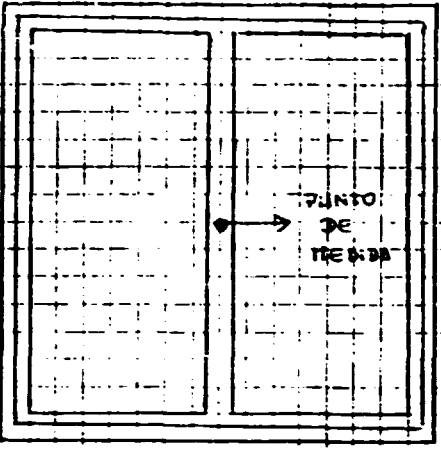
ENSAYO DE ESTANQUEIDAD AL AGUA BAJO PRESION ESTATICA				
ENSAYO SEGUN NORMA EN PERU LNF 87-206-87		NO ENSAYO 1°		
FABRICANTE ADQUIRIDA EN EL MERCADO NACIONAL				
PRODUCTO VENTANA DE ALUMINIO CORREDERA				
TEMPERATURA	LABORATORIO	15° CC	CAMARA	
			14° CC	
CANTIDAD AGUA		1/2	1	
MODO DE RECEPCION RETOZO N° 1				
PRESION		DURACION	LUGAR DE APARICION DE AGUA	TIEMPO DE APARICION DE AGUA en min.
Pa	en c. dea	min.		
0	0.00	15		
50	5.90	5		
100	10.20	5	APARECE INFILTRACION DE AGUA	23
150	15.31		CLASIFICACION E-1	
200	20.41			
300	30.61			
400	40.72			
500	51.02

A.7400 Indicar los puntos de aparición de agua

INFILTRACION INFILTRACION

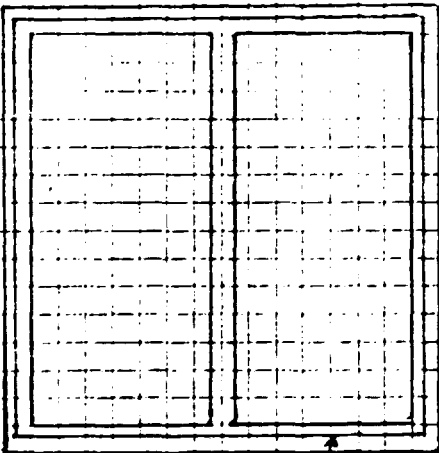
PRESION		DURACION	LUGAR DE APARICION DE AGUA	TIEMPO DE APARICION DE AGUA
Pa	mm c. de a.	min.		en min.
0	0.00	15		
50	5.10	5		
100	10.20	5	APARECE INFILTRACION DE AGUA	21
150	15.31			
200	20.41		CLASIFICACION E-1	
300	30.61			
400	40.72			
500	51.02

ALZAGO Indicar los puntos de aparición de agua

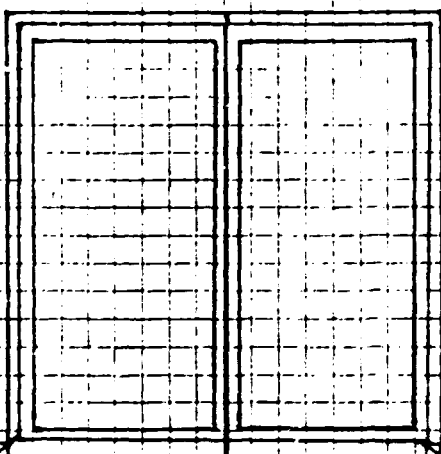
PRESION		DURACION	LUGAR DE APARICION DE AGUA	TIEMPO DE APARICION DE AGUA en min.
P _a	mm c.dea	min.		
0	0.00	15	APARECE INFILTRACION DE AGUA	7
50	5.10			
100	10.20			
150	15.31			
200	20.41			
300	30.61			
400	40.72			
500	51.02			
<u>CLASIFICACION: NO CLASIFICADA</u>

INFILTRACION
