CHZ 'CENTROZAP' FOREIGN TRADE ENTERPRISE

THE METALLURGICAL PROJECT CONSULTING
& ENGINEERING Co.

13532
(1 of 2)

FINAL REPORT

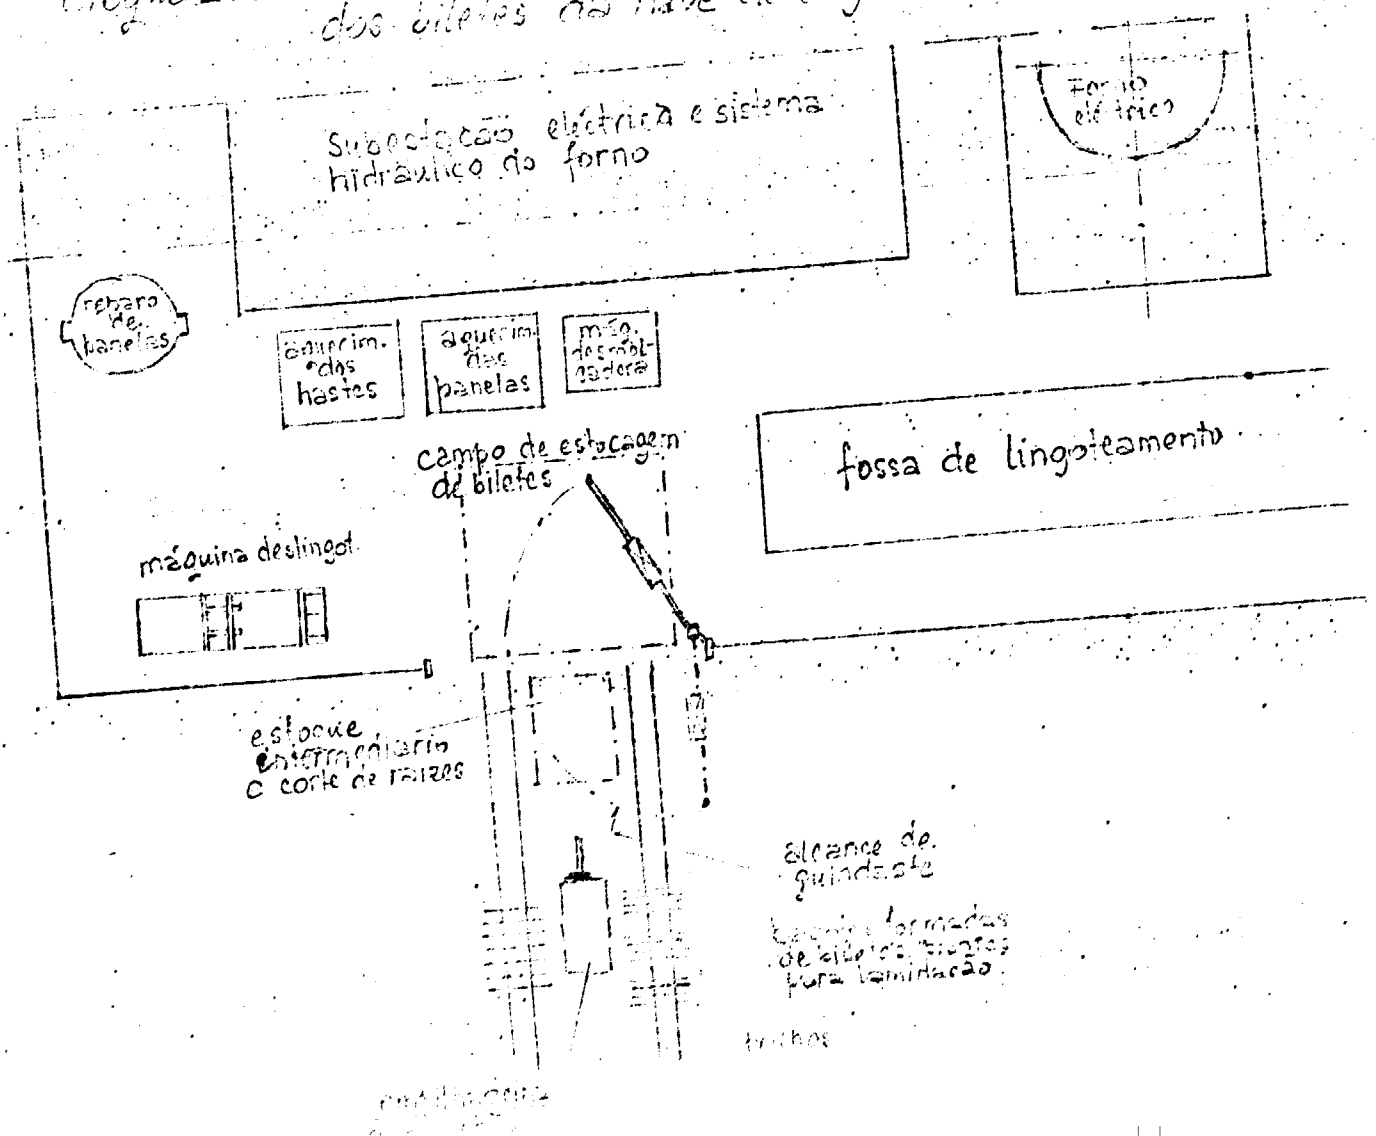
Croquis 1.: Situação actual do sistema de evacuação dos biletos da nave de lingoteamento.

Os biletos, depois de deslingotamento, como e as placas usadas, não transportados por meio de ponte rolante para campo de resaca. Aqui um por um, ou se vezes por dois, os biletos são encaixados nos forns da nave de lingoteamento com uso de um guindaste de 2 braços horizontais com um motor corredeira manual-hidráulico. Após os biletos são deixados no chão, submetidos à corte dos raízes e depois com uso de empilhadeiras com uma lança (tipo canhão) é transportada, um por um, colocados nos trilhos, onde são formados pacotes (amarrados manualmente) de 2 elementos. Estes pacotes evoluem depois algum tempo lá, para serem transportados à laminação.

A organização do trabalho, acima mencionada, é pouco eficiente, exige muita mão de obra (a maioria dos trabalhos manual) e é perigosa para o pessoal.
