**MANTENIMIENTO Y OPERACION DE PLANTAS DIESEL
PARA LA GENERACION ELECTRICA EN COLOMBIA**

ONUDI Contrato N° 80/127 Proyecto N° SI/COL/80/801

INFORME FINAL

Milán, 23 de Enero de 1981

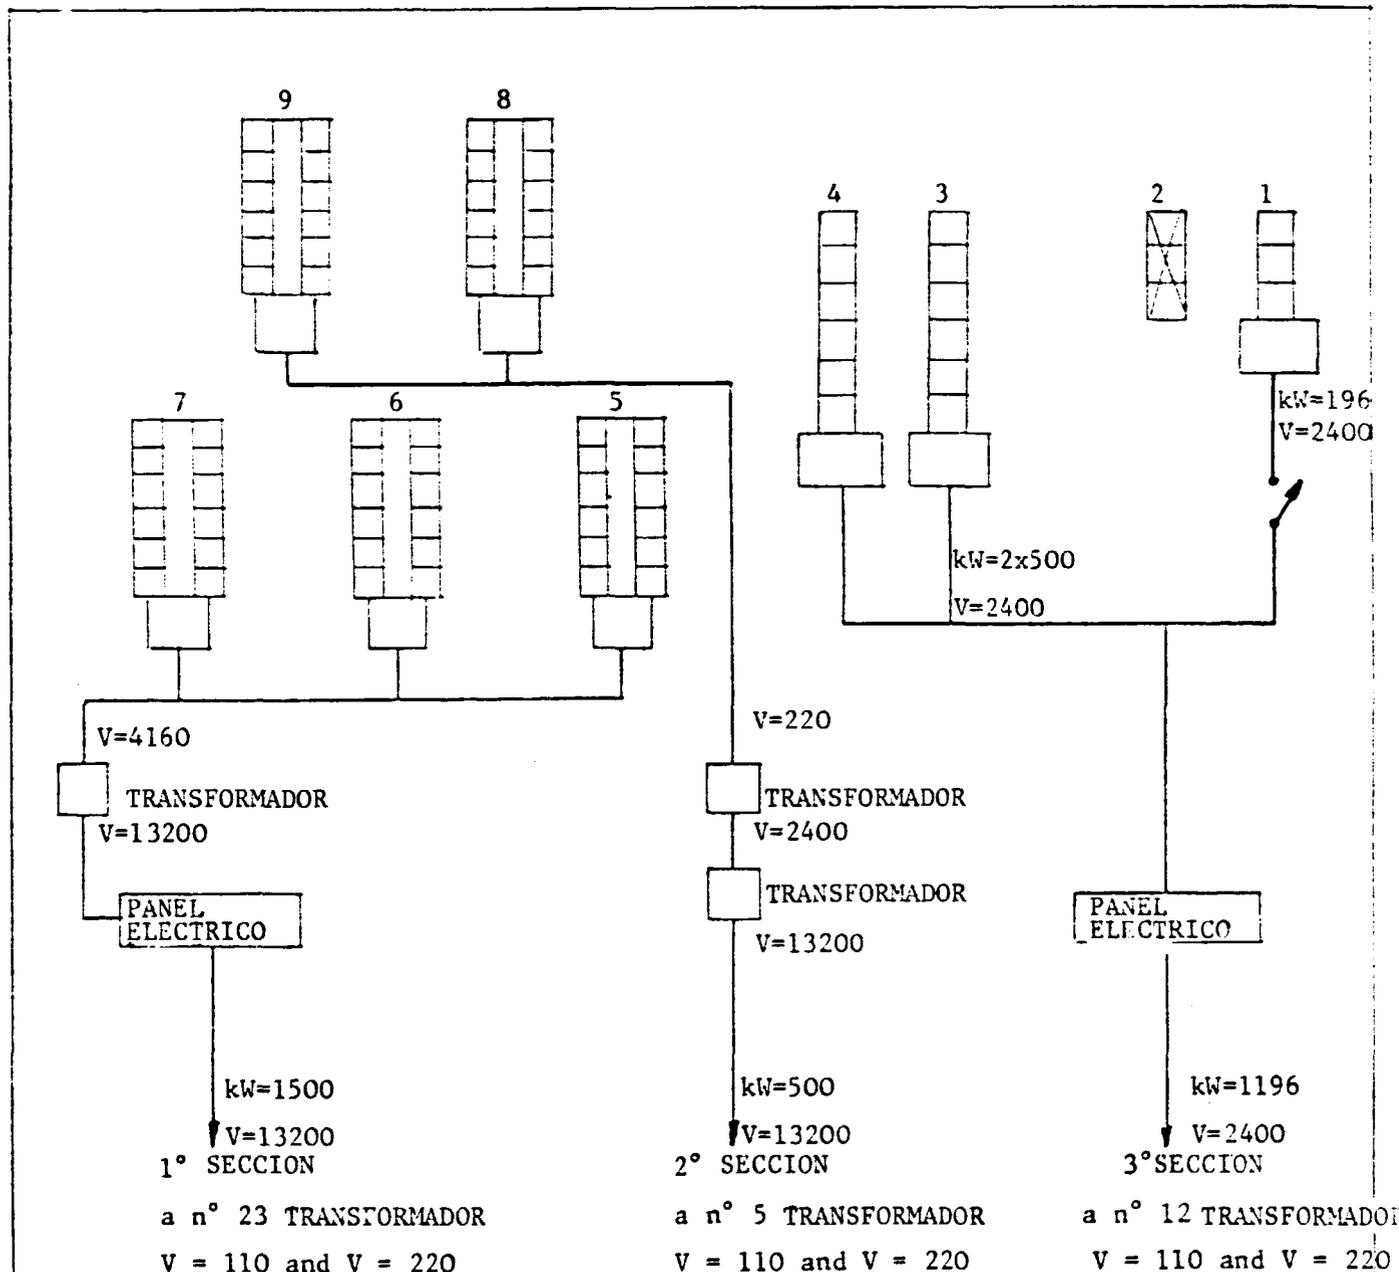
2.1.3 D.N.P., que tiene a su cargo toda la planificación nacional, fija las prioridades en la construcción de nuevas centrales o de sistemas de interconexión entre las distintas entidades de distribución.

- 1 - Sulzer - 3VD2511 - CONDICIONES MECANICAS PRECARIAS - POR REVISAR
- 2 - Sulzer - 3VD2511 - DEMOLIDO
- 3 - Man - G6-V23.5/33- POR REVISAR
- 4 - Man - G6-V23.5/33- POR REVISAR
- 5 - Caterpillar - A 12cil. - EN SERVICIO
- 6 - Caterpillar - A 12cil. - EN SERVICIO
- 7 - Caterpillar - A 12cil. - PARADO
- 8 - Detroit GM - A 12cil. - EN SERVICIO
- 9 - Detroit GM - A 12cil. - EN SERVICIO

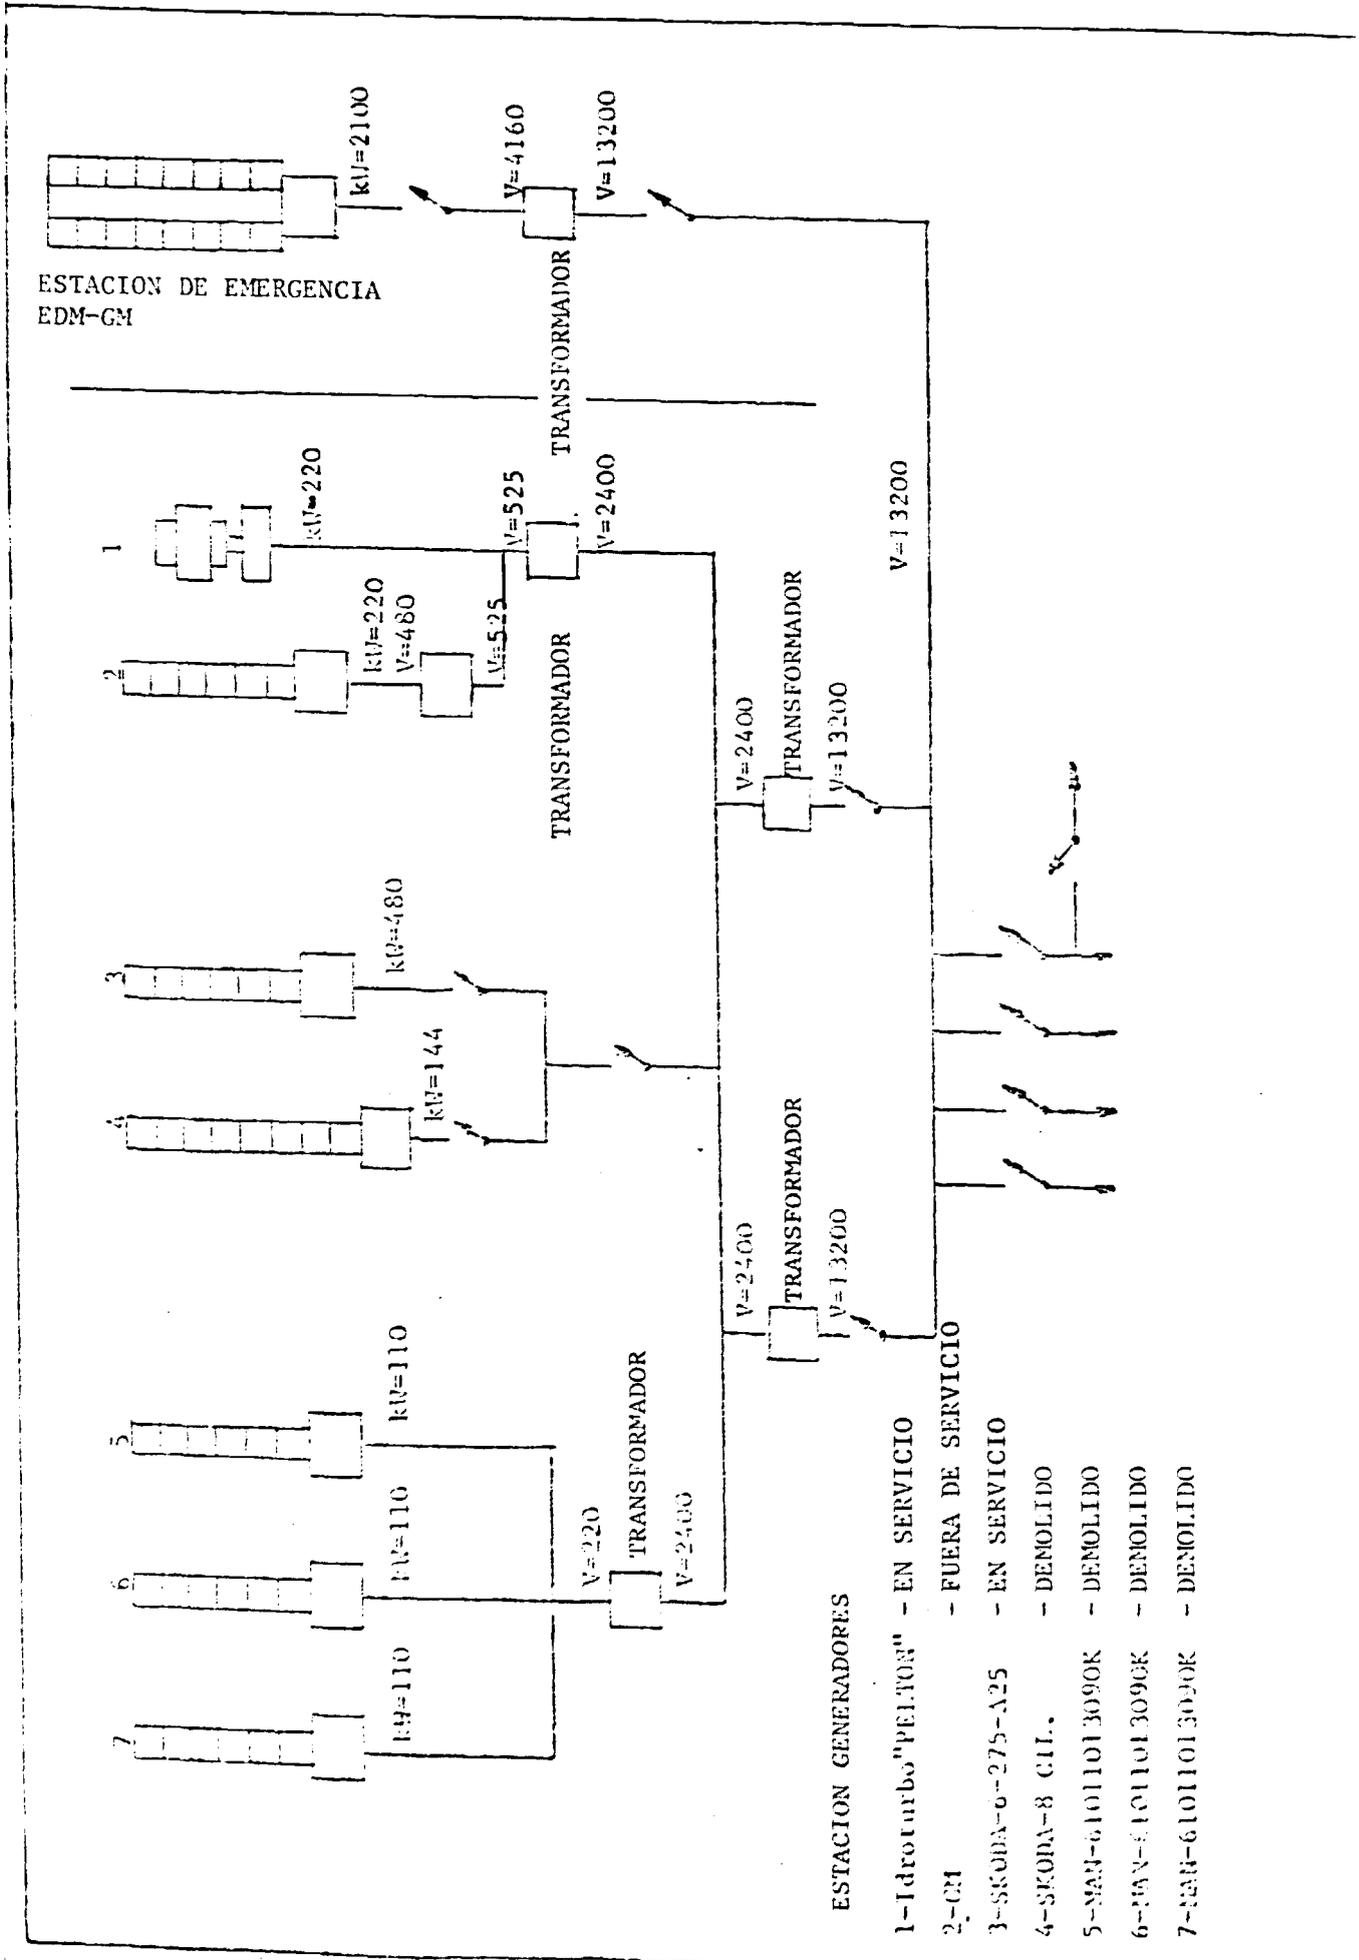
- 1-Idrocarburo "PELTON" - EN SERVICIO
- 2-GM - FUERA DE SERVICIO
- 3-SKODA-6-275-A25 - EN SERVICIO
- 4-SKODA-8 CIL. - DEMOLIDO
- 5-SAR-6101101309OK - DEMOLIDO
- 6-SAR-6101101309OK - DEMOLIDO
- 7-SAR-6101101309OK - DEMOLIDO
