ETUDE - DIAGNOSTIC TECHNICO-ECONOMIQUE POUR LA RECONSTRUCTION
DE LA BRASSERIE DE LA SOCIETE "LA BENINOISE"

SI/BEN/86/895

REPUBLIQUE POPULAIRE DU BENIN

Rapport final*

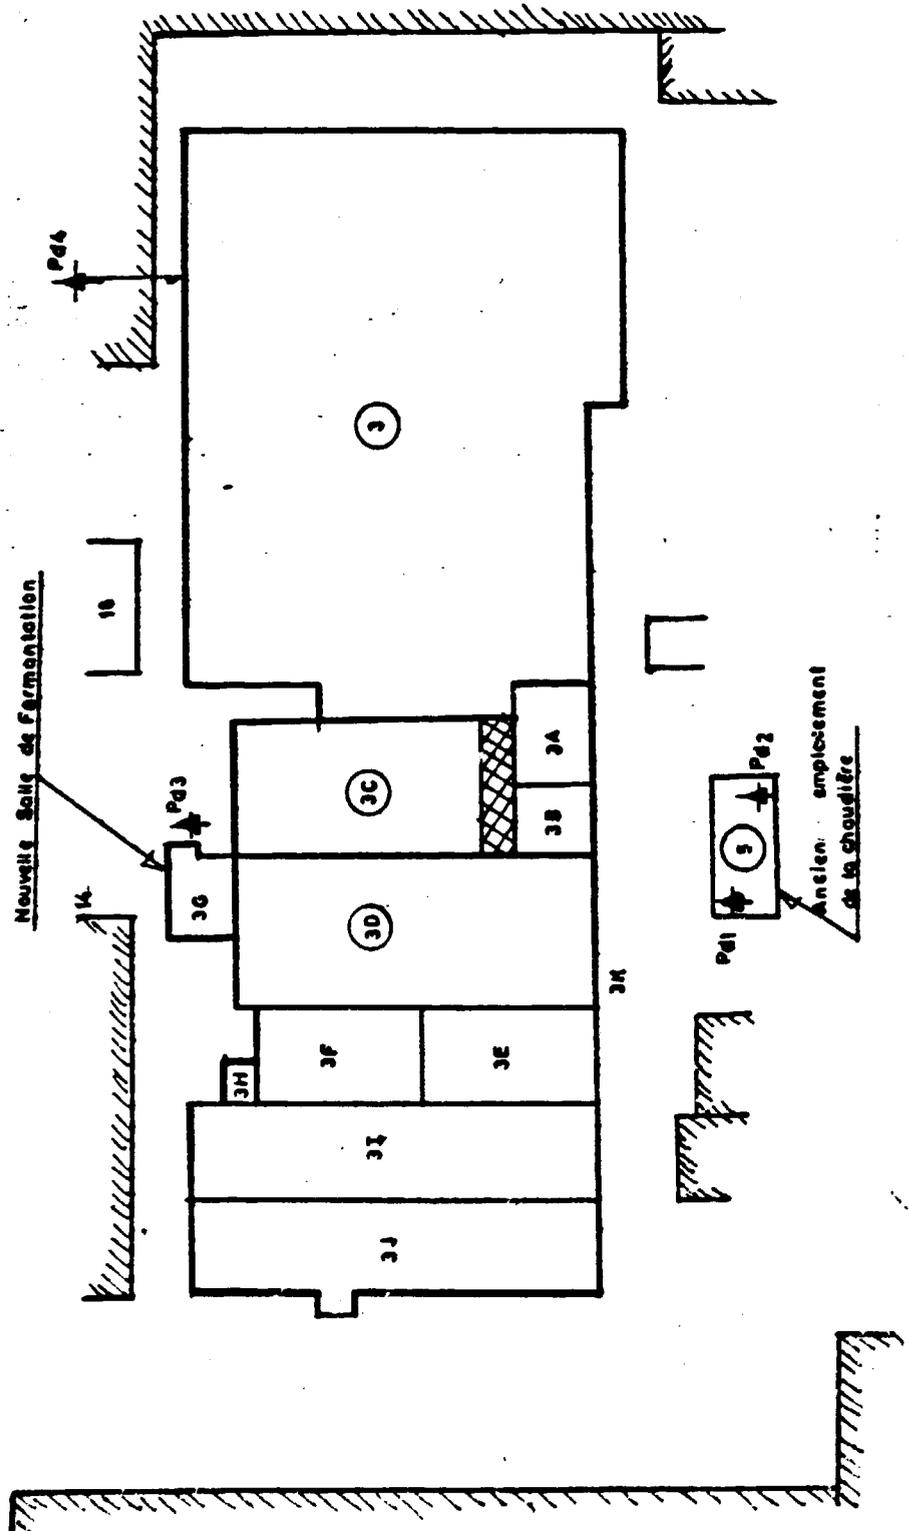
SCHEMA D'IMPLANTATION DES POINTS D'ESSAIS

Quatre pénétrations dynamiques ont été réalisées sur le terrain dont deux à l'ancien emplacement de la chaudière (Pd1 et Pd2), une à proximité de la nouvelle salle de fermentation (Pd3) où aucun désordre apparent n'a été constaté à la phase prédiagnostique et, enfin une quatrième (Pd4) aux abords du logement du personnel cadre et au niveau de la partie OUEST (magasin des produits finis) où il n'avait été constaté que des dégâts légers sur la toiture.
