PROGRAMA DE APOYO DIRECTO A LA INDUSTRIA EN LOS PAISES EN DESARROLLO:
MISIONES INVESTIGADORAS Y DE IDENTIFICACION DE PROYECTOS

Informe técnico: La industria del cemento de Nicaragua*

Preparado para el Gobierno de Nicaragua
por la Organización de las Naciones Unidas para el Desarrollo Industrial

Basado en la labor realizada por los Srs. B. Bülow Andersen,
ingeniero mecánico, y A. Norholm, ingeniero de procesos

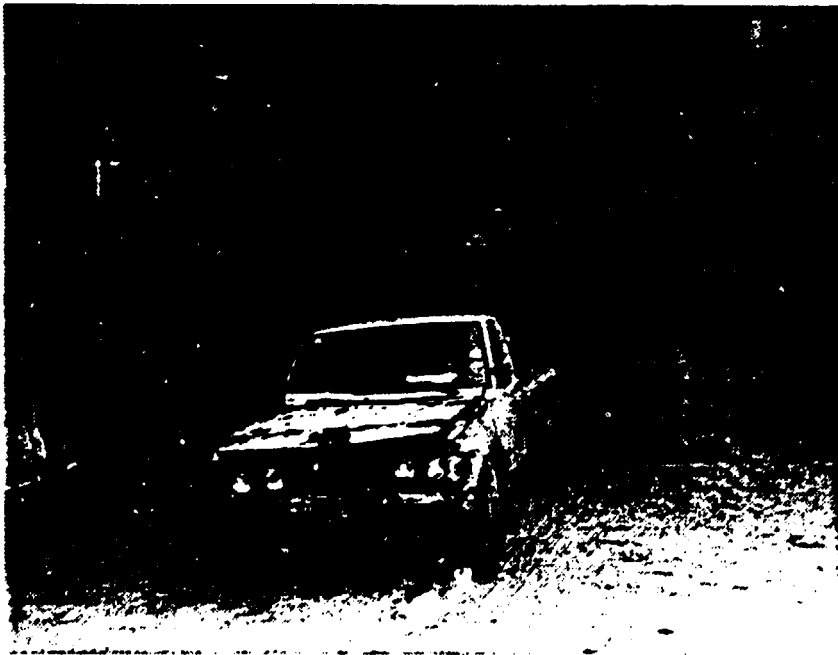
Truck en el terreno.
