ASSISTANCE A LA PRIVATISATION DE DEUX
ENTREPRISES PUBLIQUES INDUSTRIELLES

SI/DJI/90/801

DJIBOUTI

Rapport final: Expertise et Plan d'action*

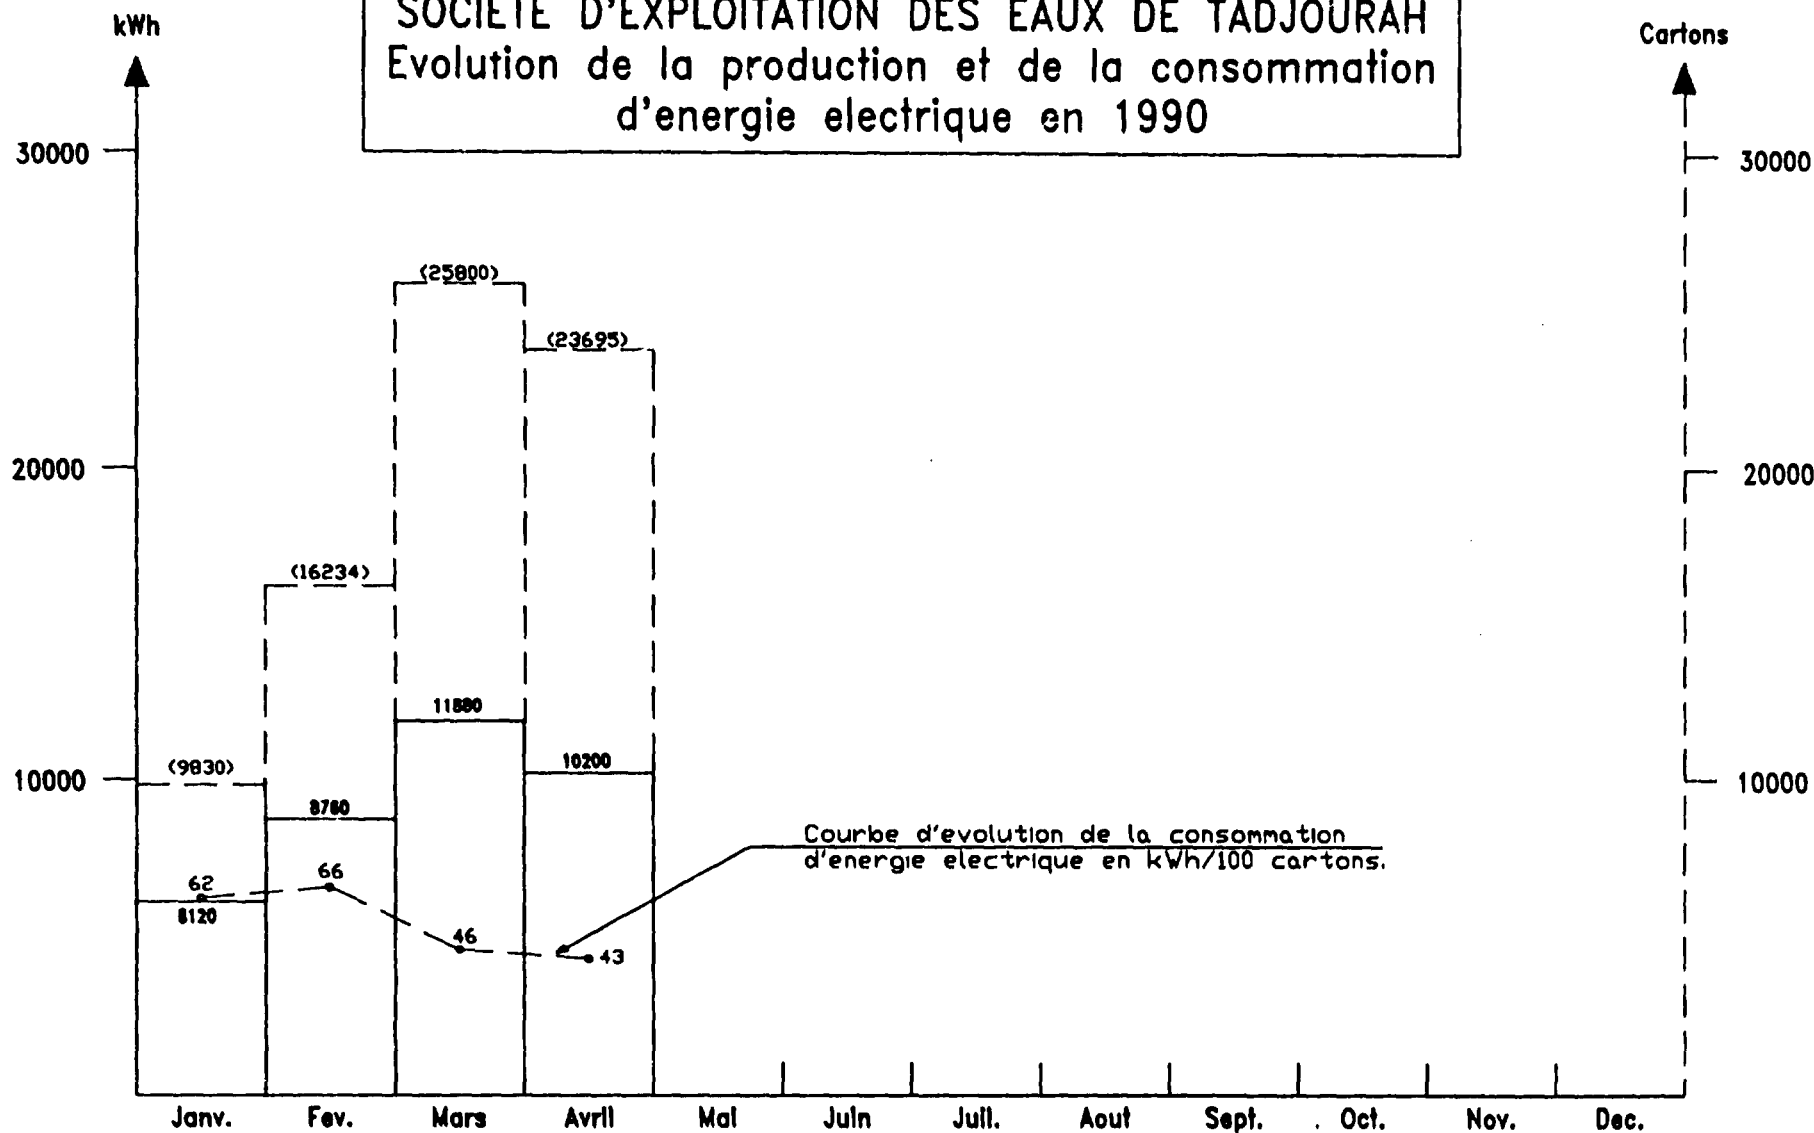
SOCIETE D'EXPLOITATION DES EAUX DE TADJOURAH
 Evolution de la production et de la consommation
 d'energie electrique en 1990

Le dernier graphique reprend les mêmes indications pour les quatre premiers mois de l'année 1990.

Sur les deux derniers graphiques apparaît également la consommation électrique ramenée à la production de 100 cartons. Tous les chiffres sont là aussi discordants. Il semblerait toutefois que sur les derniers mois un effort ait été fait pour ramener la consommation à une valeur oscillant entre 70 et 40 kWh/100 cartons après avoir atteint des valeurs dépassant 200 kWh en Mai 1989.

Courbe d'evolution de la consommation
 d'energie electrique en kWh/100 cartons.

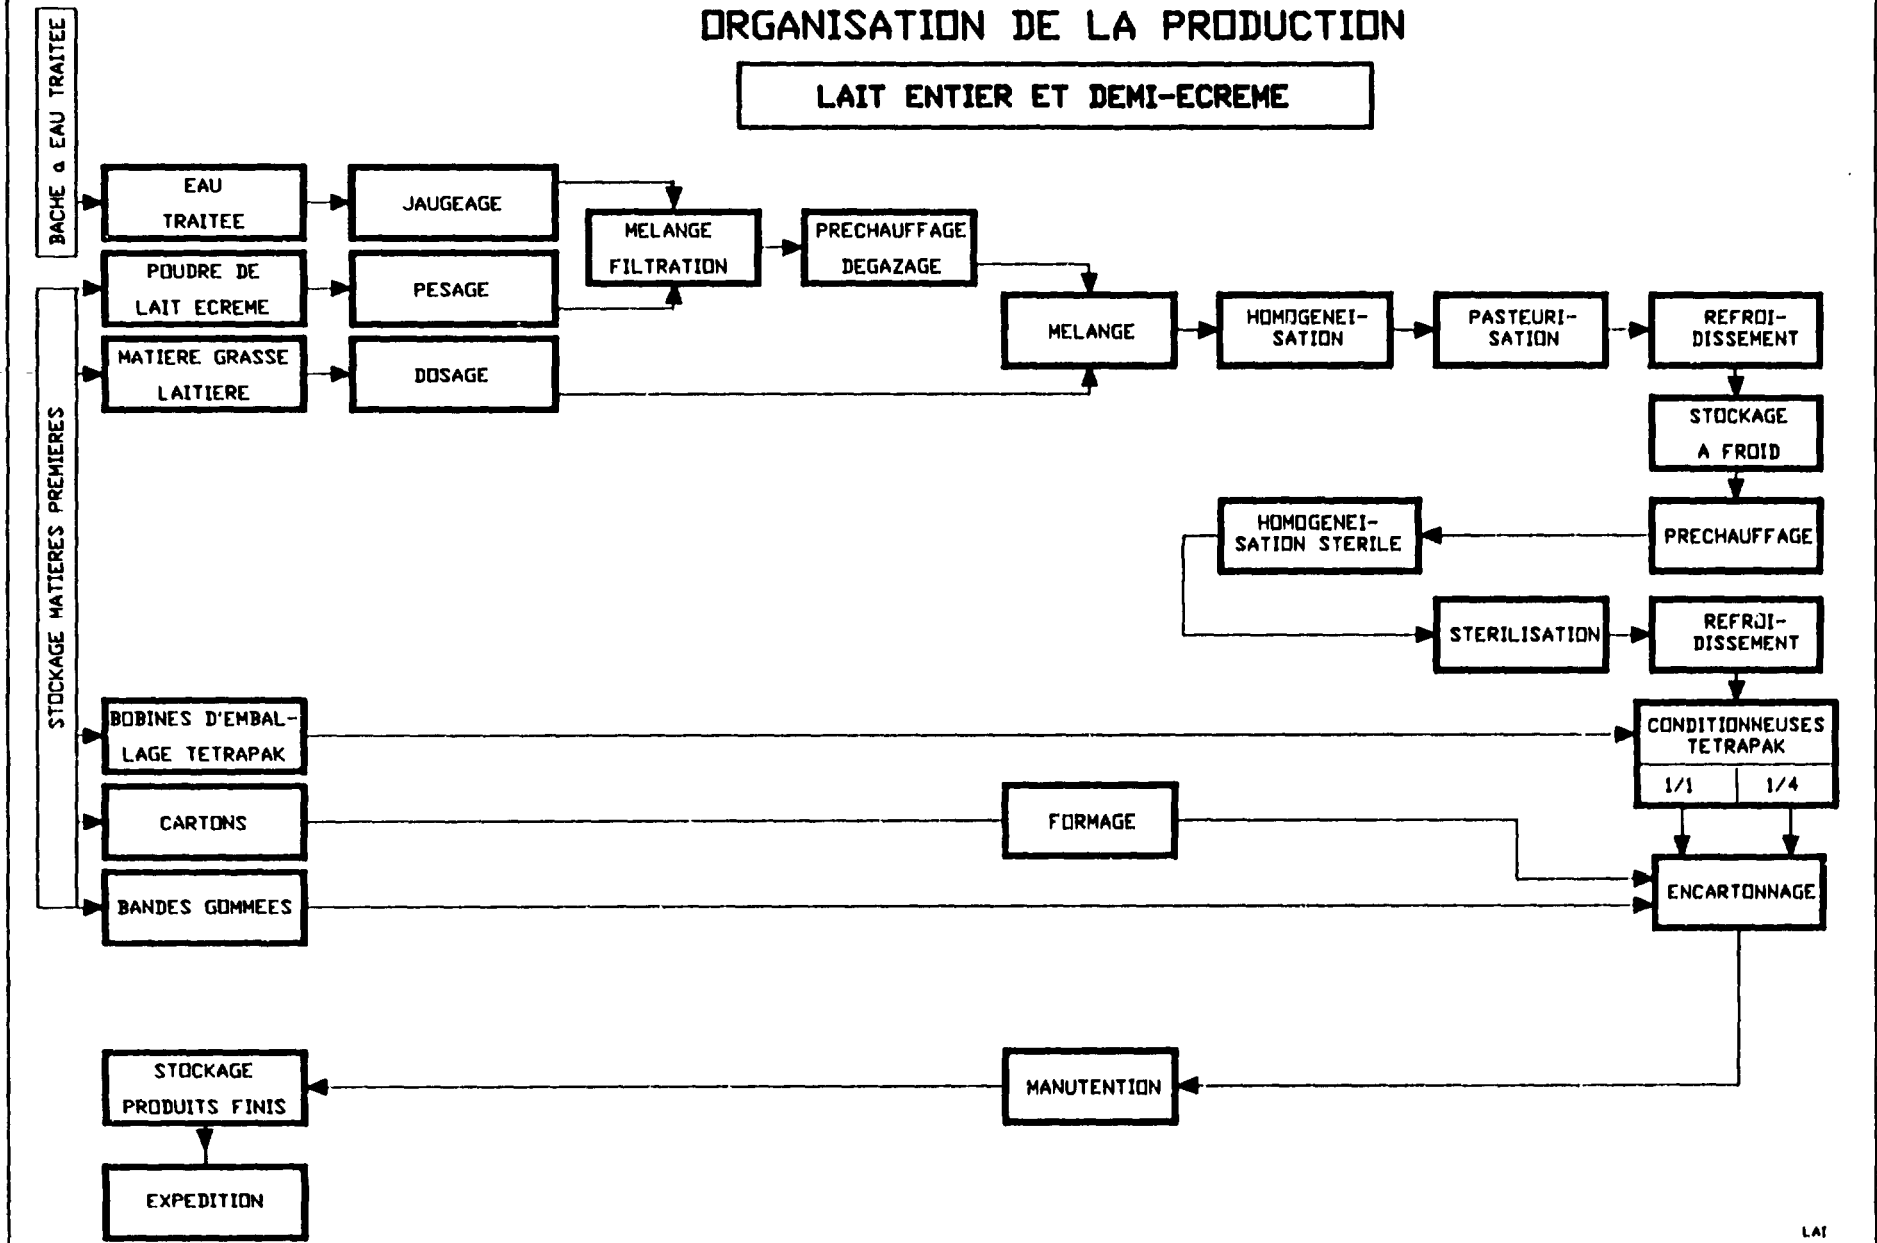
LAIT ENTIER ET DEMI-ECREME

Il s'agit uniquement de lait stérilisé, traitement indispensable, compte tenu du climat. Le lait est obtenu par reconstitution à partir de poudre de lait écrémé, de matière grasse laitière anhydre et d'eau traitée. La quantité d'eau correspondant à un lot de fabrication est jaugée dans un bac. Les sacs de 25 kg de poudre de lait écrémé correspondants sont pesés (s'ils sont entamés) ou ouverts, puis déversés dans la trémie du circuit de mélange qui bouche via une pompe, sur le bac équipé d'un agitateur. Le mélange terminé est alors prélevé du bac, préchauffé, dégazé, mélangé à la matière grasse préchauffée, homogénéisé, pasteurisé et refroidi pour stockage temporaire. Le lait est alors préchauffé, réhomogénéisé, sous conditions aseptiques, stérilisé et refroidi. L'emballage final s'effectuera ensuite sous conditions stériles dans les lignes TETRA PAK spécialisées respectivement dans les litres et les quarts de litres. Les briques sortantes sont reprises manuellement d'un transporteur à rouleaux avant d'être placées dans des cartons et transférées au magasin de stockage des produits frais.

Le lait entier et le lait demi-écrémé subissent les mêmes étapes de traitement ; seul le dosage de la matière grasse est modifié. Il n'y a pas de production de lait écrémé.

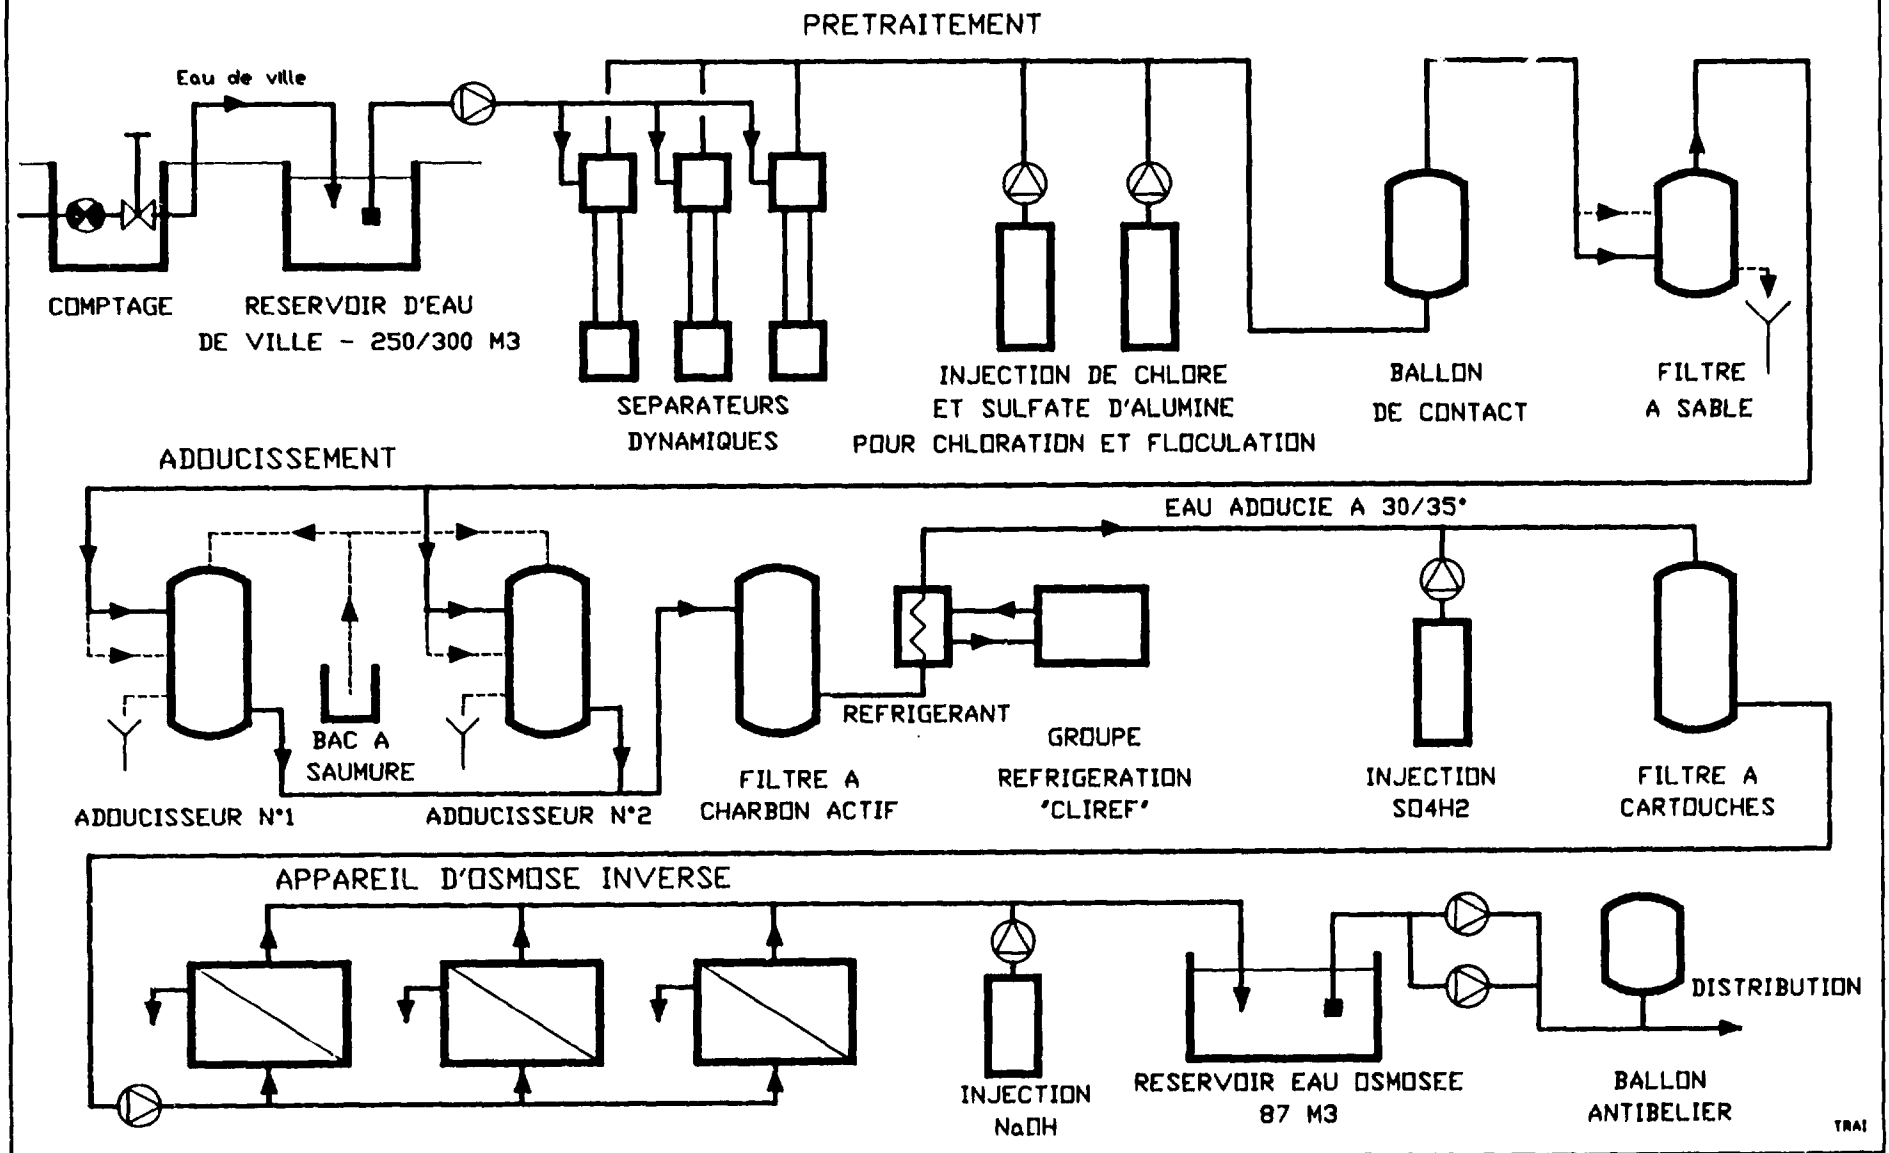
SCHEMA DE PRINCIPE DU TRAITEMENT EAU

- 1°) Le réservoir initial d'arrivée d'eau de ville, aujourd'hui complètement délabré, a été remplacé par un réservoir de 250/300 m³ en béton, permettant une autonomie appréciable de fonctionnement de l'usine en cas d'arrêt de la distribution d'eau de ville.
- 2°) Les installations de chloration et floculation ont été supprimées et le ballon de contact n'a plus aucune utilité, l'eau ne fait que le traverser.
- 3°) La batterie d'adoucisseurs initialement à fonctionnement automatique fonctionne maintenant uniquement en manuel. Actuellement l'un des adoucisseurs est hors service.
- 4°) La saumure utilisée pour la régénération des adoucisseurs est faite à partir de sels en provenance du lac ASAL insuffisamment purifiés provoquant des anomalies de fonctionnement.

- 5°) Le filtre à sable, en amont des adoucisseurs, est actuellement désaffecté et l'eau ne fait que le traverser.
- 6°) Le filtre à charbon actif dont la fonction initiale a disparu, est en cours de transformation en filtre à sable en utilisant l'appareillage du filtre à sable désaffecté pour arrêter entre autre les impuretés dues à l'utilisation de sels locaux pour la régénération des adoucisseurs.

- 7°) Un poste d'injection d'acide sulfurique a été ajouté en amont de l'installation de traitement d'eau par l'osmose inverse pour tenter de prolonger la durée de vie des membranes de l'osmose.
