PRODUCTION DE LA CHAUX VIVE

DP/NER/78/000/11-60/3132

Rapport technique :

Assistance pour améliorer la production

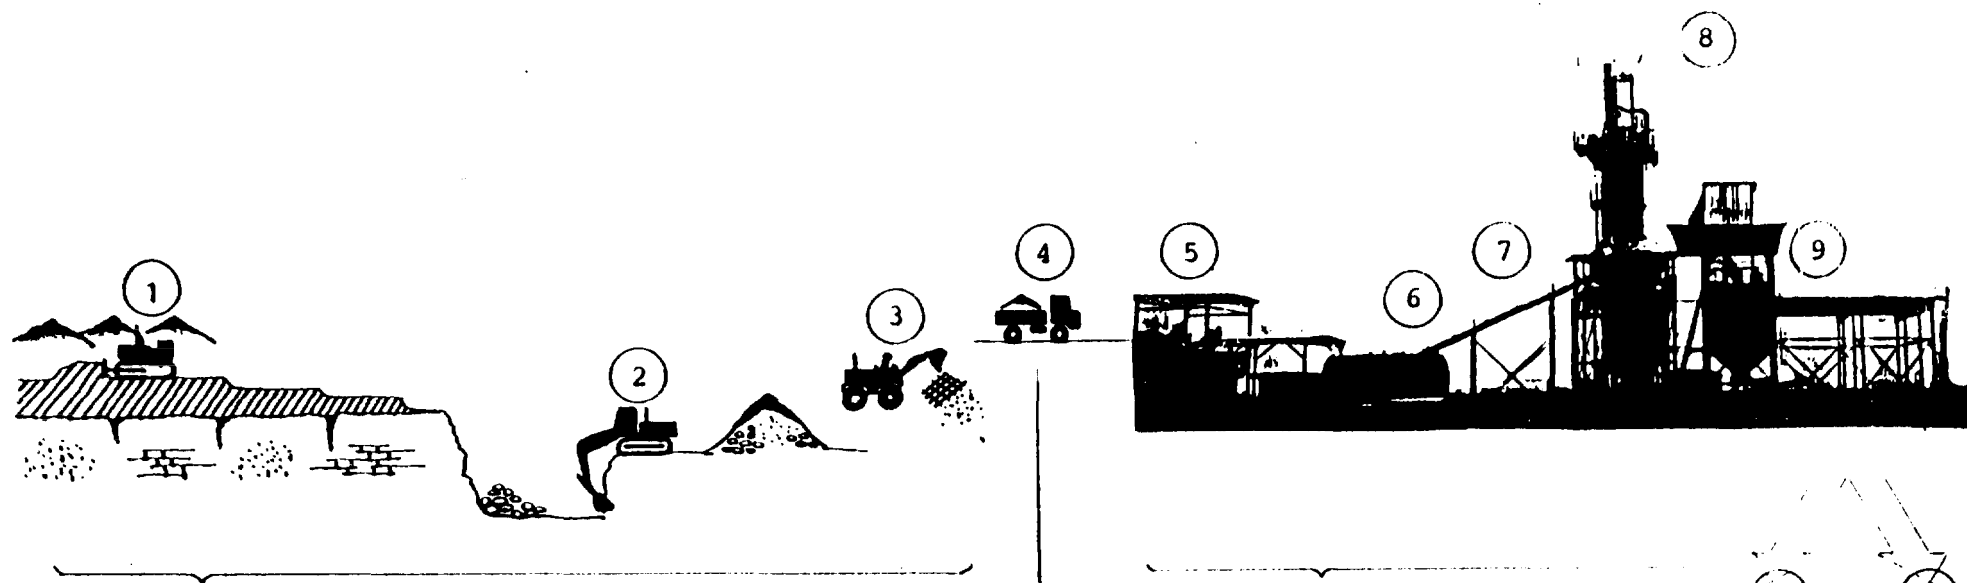
ANNEXE II

(voir annexe 2, la nouvelle usine. Les chiffres entre parenthèses se rapportent aux différentes étapes de l'annexe 2)

- la nouvelle usine (représentée dans l'annexe 2) est complètement fonctionnelle et est en mesure de produire 15 t./jour de chaux vive.

- la vieille installation concasseur/hydratation manuelle est surchargée et inadaptée à une production régulière de 3,5t./jour. (voir annexe 2)
