PROGRAMA DE APOYO DIRECTO A LA INDUSTRIA EN LOS PAISES EN DESARROLLO:
MISIONES INVESTIGADORAS Y DE IDENTIFICACION DE PROYECTOS

Informe técnico: La industria del cemento de Nicaragua*

Preparado para el Gobierno de Nicaragua
por la Organización de las Naciones Unidas para el Desarrollo Industrial

Basado en la labor realizada por los Srs. B. Bülow Andersen,
ingeniero mecánico, y A. Norholm, ingeniero de procesos

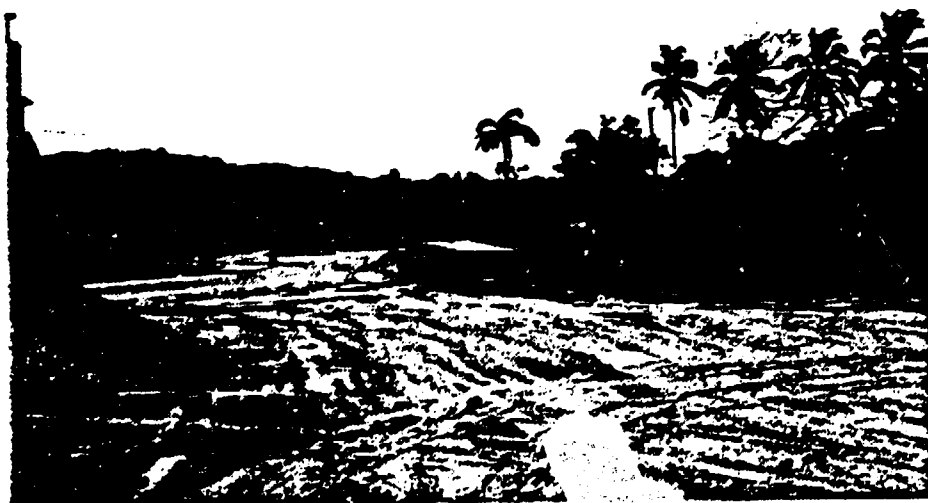
Clifker depositado al aire libre.

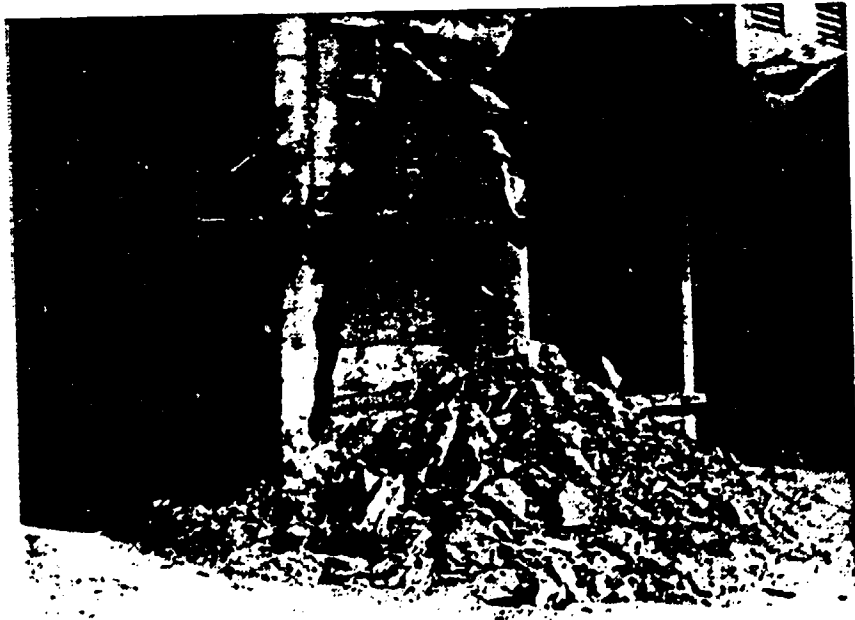
26) Sección de ensacado. Extracción de granal. No se muestra.

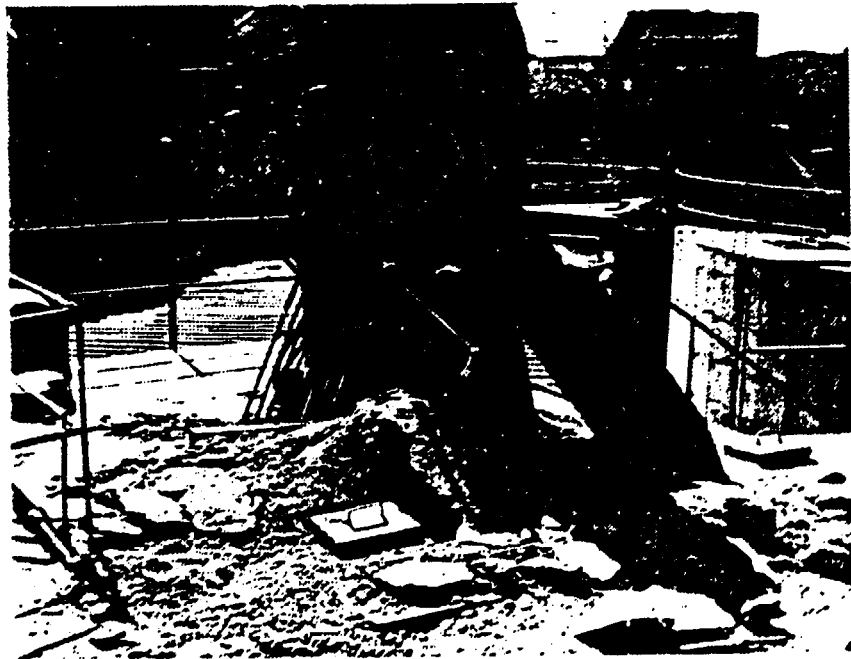
37 Alinker en la terraza del silo.
